## 2. 地震被害をうけた事務所ビルの被害分析 および耐震補強事例

兵庫県南部地震によって中破程度の被害を受けた鉄筋コンクリート造建物について被害分析を行い、その建物の耐震補強を行った。本建物が地震で被害をうけた主たる原因は、腰壁の存在による柱のせん断余裕率の低下、壁の偏在による外フレームの層間変形角の増大等によるものと推測した。その結果、2次診断法による耐震診断を行い、構造耐震指標が構造耐震判定指標を上回るように本建物の耐震補強を行った。本報告は、その被害分析、耐震診断結果および補強事例について述べる。

## 2. ANALYSIS OF THE DAMAGED OFFICE BUILDING DUE TO THE EARTHQUAKE AND EXAMPLE OF IT'S SEISMIC STRENGTHENING

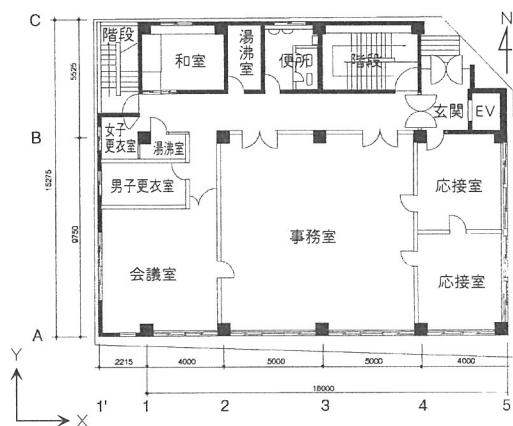
図-1 1階平面図

図-1に建物の1階平面図を、図-2,3に南、西立面図を示す。また、図中には地震時に発生したひび割れ位置を示す。

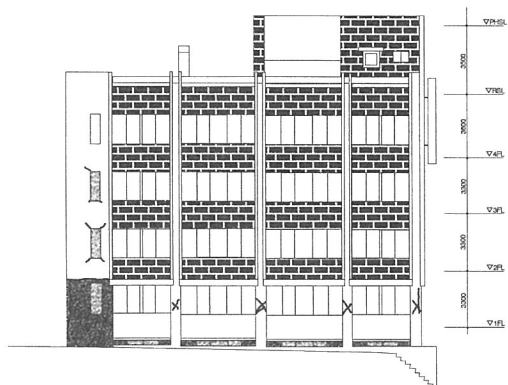
図-2 南立面図

南面A通の1階柱では、東西方向（X方向）の地震力に対して柱中央にせん断ひび割れが発生した。柱のひび割れ幅の最大値は1cm程度で、仕上げモルタルが剥落し、かぶりコンクリートが剥離していた。せん断ひび割れは、柱を貫通するものもあったが、コアコンクリートに圧壊はみられなかった。また、柱主筋には変形はみられなかった。これら1階柱の損傷度はⅢ～Ⅳであった。

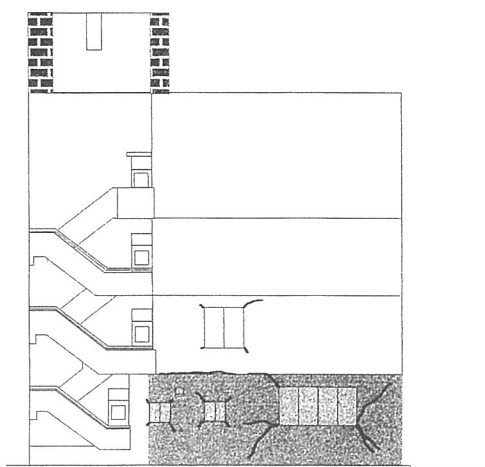
図－3 西立面図

西面の1' 通の壁は、フレーム外のもので、地震力によって1階部分の大きい開口部の左右でせん断破壊した。それらの損傷度はⅣであった。

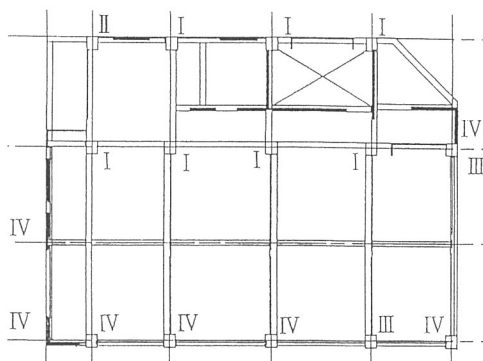
図－4 1階柱・壁の損傷度

東面5通のB通柱にはせん断ひび割れが発生しており、それに接続するEVシャフトの壁はせん断破壊していた。それらの損傷度はⅢとⅣであった。

上記以外の1階の柱は損傷度がⅠ～Ⅱ程度であった。

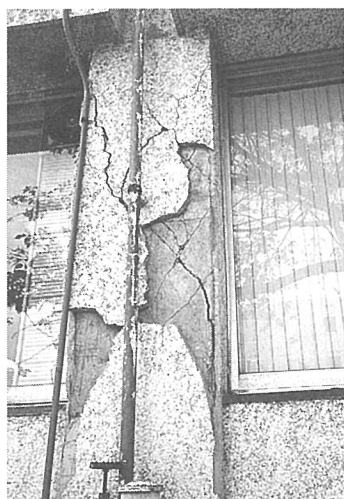
写真－1 A通り1階柱の損傷状況

A通りフレームの柱間には腰壁が存在することから、柱の曲げ強度の算定は、せん断スパン比に腰壁を考慮したものとし、ないものを用いて行った。

腰壁を考慮しない場合のせん断余裕率は1程度で、腰壁を考慮した場合のせん断余裕率は0.78～0.99となった。このことから、予想以上の地震力が作用した場合には、柱の曲げ降伏に先行して柱にせん断破壊が生じると考えられる。

本建物では、C通りの1階壁の損傷が小さく、A通りの1階柱に損傷が大きかったのは、A通りフレームの層間変形角が瞬間的に大きくなった為と考えられる。

柱に増し打ちして断面を大きくすることで、曲げ強度を大きくすると共に、炭素繊維シート巻き補強を行ってせん断強度を大きくした。A通りの1階柱のせん断余裕率は $1.21\sim1.65$ となった。

柱の補強は、一旦、柱表面から約1mの範囲の腰壁を削り取ったうえで、全断面にわたって行った。その後、腰壁を復旧した。

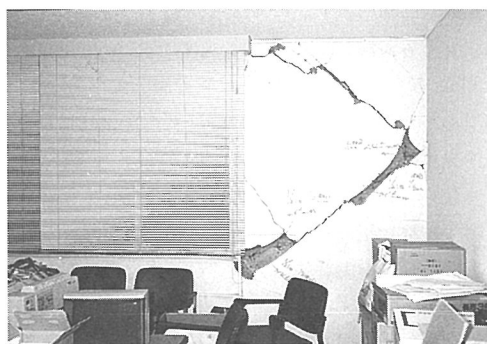
写真－2 1'通り1階壁の損傷状況

2階から上部の階では、南面A通りの2～3階柱で損傷度Ⅰ程度のひび割れがみられ、西面1' 通の2階壁で損傷度Ⅱ程度のせん断ひび割れが発生した。

1階部分の壁を打ち替えることとし、開口部を取りやめて無開口壁とした。

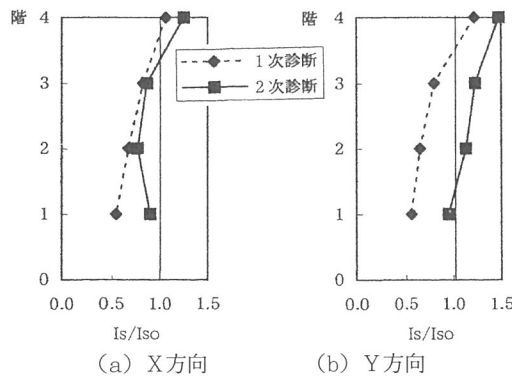
図-5 各階の $Is/Iso$ 値

X方向の $Is/Iso$ については、1～3階で1次診断法では $0.55\sim0.83$ 、2次診断法では $0.77\sim0.9$ となり、それぞれ1を下回った。

Y方向の $Is/Iso$ については、1次診断法では1階～3階で $0.56\sim0.80$ 、2次診断法では1階で $0.95$ となり、それぞれ1を下回った。

以上のことから、本建物では特にX方向の耐震性能が劣っていると考えられる。

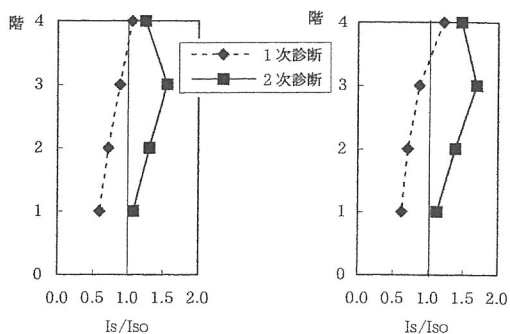
図-7 各階の $I_s/I_{so}$ 値

以上の補強工事を行ったことで、2次診断法による構造耐震指標 $I_s$ 値は0.6を上回り、 $I_s/I_{so}$ の値は1.13～1.7となり所要の耐震性能が得られた。
