## 19. 環境磁場の実測調査

### A Surveyed Research of Environmental Magnetic Field Strength

#### 要 旨

不定期に発生していたコンピュータ画面の微動について、その原因を特定するために環境磁場の計測を行った。その結果、建物直上部に位置する送電線からの漏洩磁場（交流磁界）が障害の主な原因であることが判明した。同時に、現状における環境磁場の様相や強さを把握した。

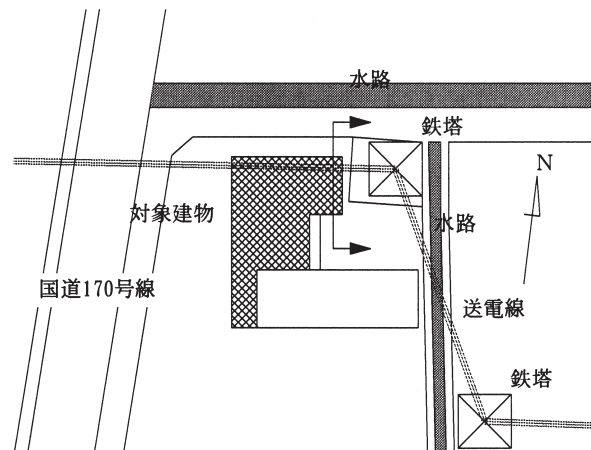
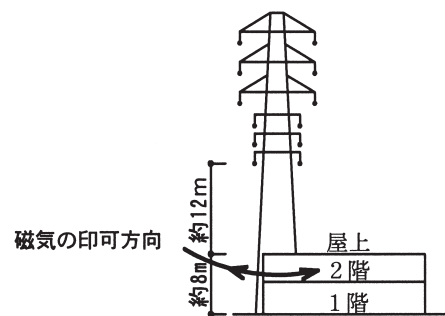
図-1 建物と送電線との位置関係

対象建物は大阪府高槻市に位置し、建物の構造はRC造2階建てである。建物直上部には77kVの特別架空送電線が走り、建物と送電線との位置関係は図-1に示すとおりである。図-2～図-4に計測位置の平面図を示す。測定高さは床上1.0mである。

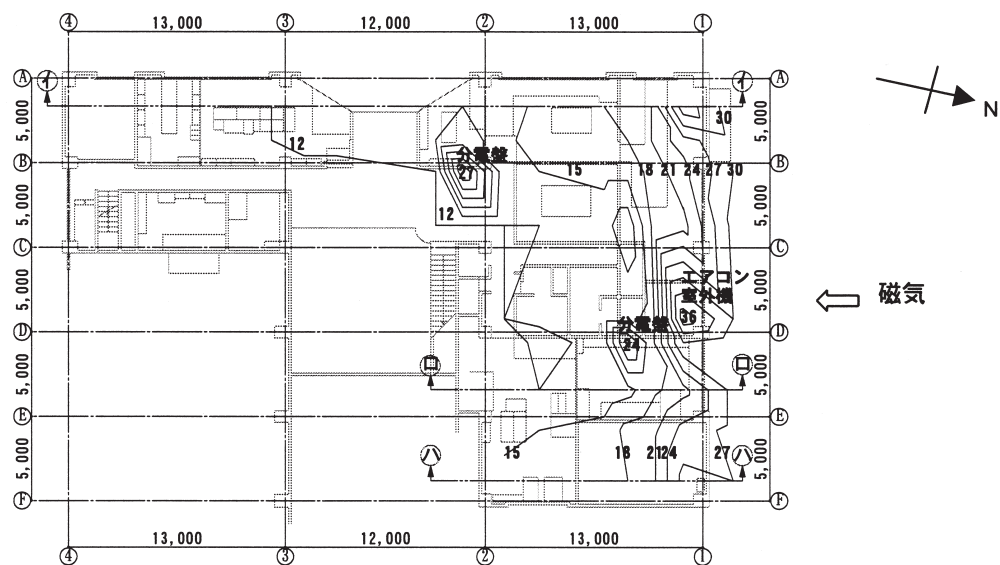
図－5 障害が発生していない時の環境磁場計測結果（平面図）1階

①図-5でコンターが閉じている部分は、分電盤（ $2.4 \mu\text{T}$ （ $24\text{mG}$ ）、 $2.7 \mu\text{T}$ （ $27\text{mG}$ ））および稼動中のエアコンの室外機（ $3.6 \mu\text{T}$ （ $36\text{mG}$ ））の周辺であり、局所的な磁場が形成されていることがわかる。また、図-6から、2階でもコピー機（ $2.4 \mu\text{T}$ （ $24\text{mG}$ ））や自販機（ $1.8 \mu\text{T}$ （ $18\text{mG}$ ））が磁界を発生していることが確認できる。

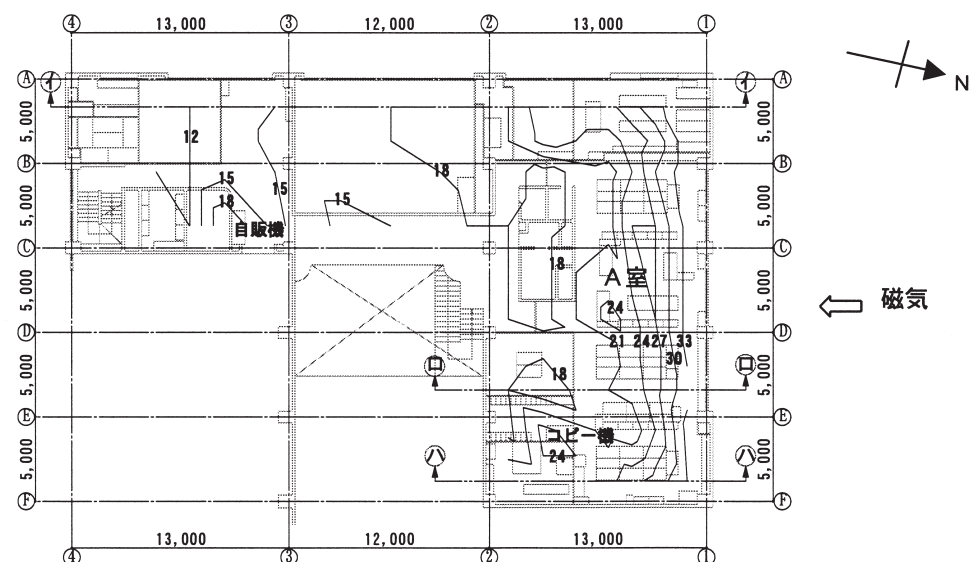
図－6 障害が発生していない時の環境磁場計測結果（平面図）2階

②図-6および図-7に示された屋上や2階の磁場の様相（磁界の等高線）がきれいな層状を示していることから、送電線による交流磁界の影響が認められる。等高線の形状から磁力は北から南へ印可されていると考えられる。

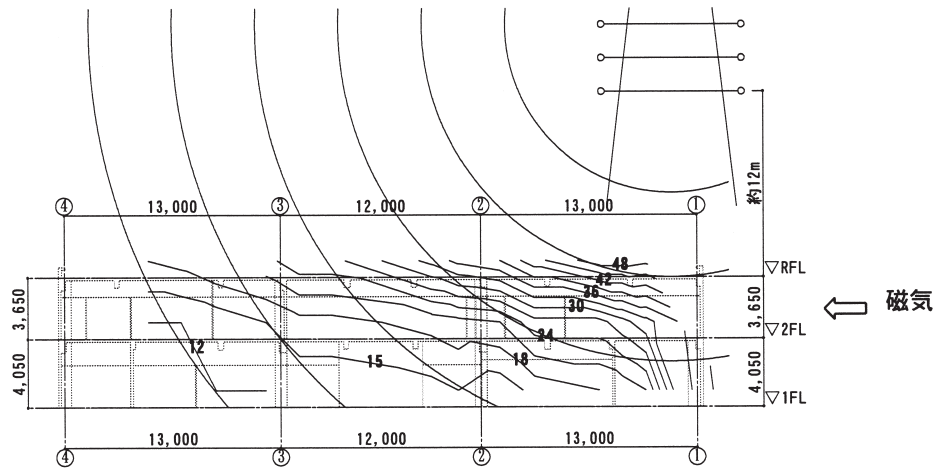
図-8 障害が発生していない時の環境磁場計測結果（イーイ断面）

③図-8～図-10には磁界の等高線と送電線を中心とした同心円を示している。屋上から2階にかけての磁界の等高線がその同心円とよく一致していることから、

送電線による交流磁界の影響が確認できる。その他の場所については、送電線による磁界影響が距離減衰で小さくなるうえ、様々な機器による磁界の影響を受けるために磁場の分布が乱れたと考えられる。

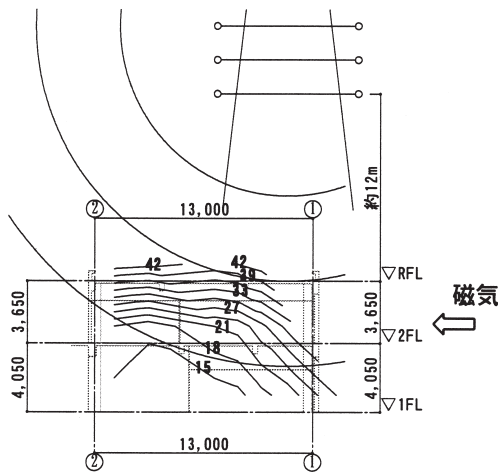
図-9 障害が発生していない時の環境磁場計測結果（ローロ断面）

④図-9では磁力線進入部分は窓ガラスであるが、図-10ではコンクリート壁である。両者を比較して大きな違いが見られないことから、交流磁界の場合、通常のコンクリート壁（厚150、D-10@200の千鳥配筋）に大きな磁力遮断効果を期待することはできないと考えられる。

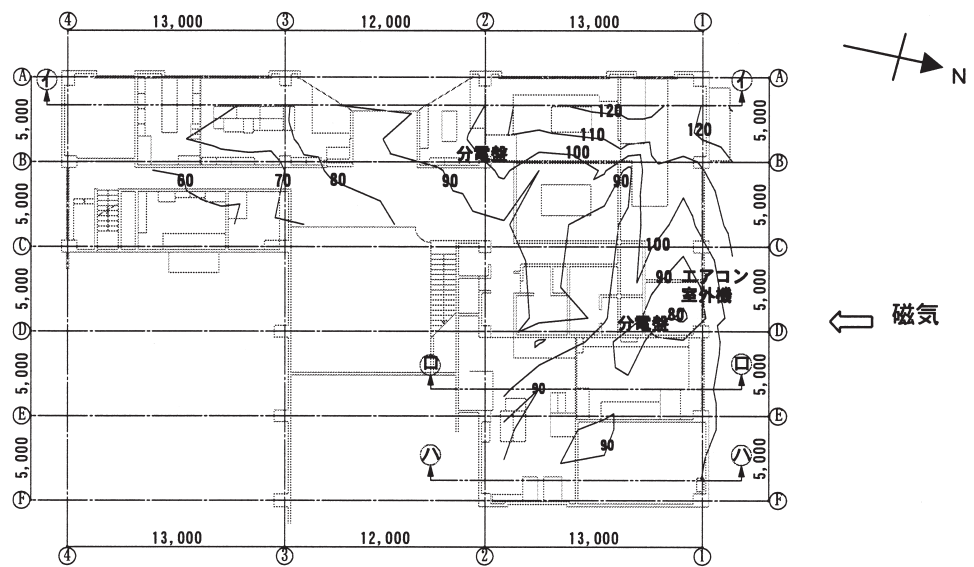
図-11 障害が発生している時の環境磁場計測結果（平面図）1階

①障害が発生していない時に見られた分電盤や機器による局所的な磁場が、図-11と図-12からでは確認できない。このことは印可されている磁力が非常に大きいことを意味している。

③障害が発生している時における2階A室の磁界の大きさは約 $10\sim13\mu\text{T}$ （ $100\sim130\text{mG}$ ）であった。一方、1階の計測結果はほぼ $10\mu\text{T}$ （ $100\text{mG}$ ）以下で障害は発生していない。障害はこれまで2階A室でしか確認されておらず、本測定結果は実状や文献とよく一致し

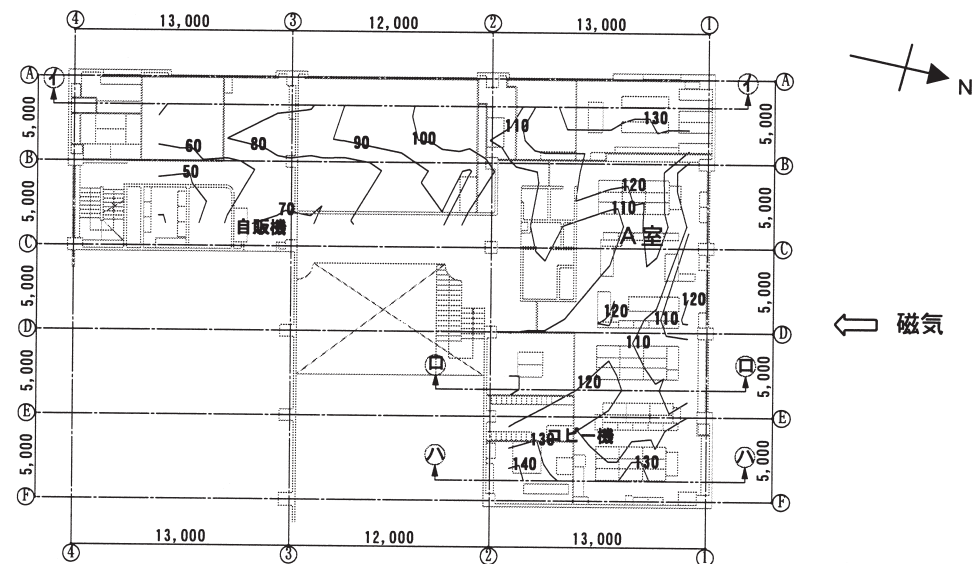
図-12 障害が発生している時の環境磁場計測結果（平面図）2階

②図-13に示された屋上の磁場の様相は、障害が発生していない時と同様にきれいな層状を示しているが、図-12に示された2階の磁場の様相は比較的不明瞭である。しかし、図-14～図-16において、屋上から2階にかけての磁界の等高線が送電線を中心とした同心円とよく一致していることから、送電線による交流磁界の影響が確認できる。

障害に対する対策としては、シールド等を建物に施すことは莫大な費用を要するので、個別対策、例えば、各コンピュータディスプレイをシールドする方法や液晶ディスプレイへ移行する方法などを現在検討している。

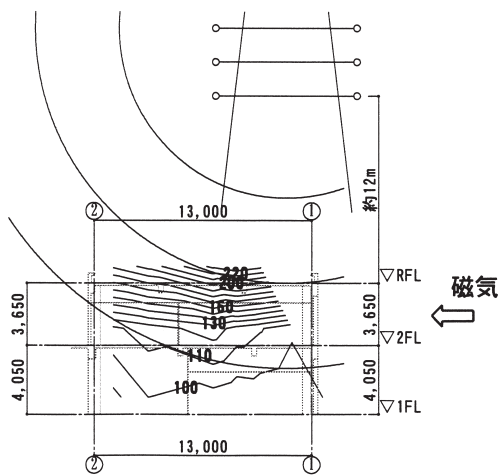
図-15 障害が発生している時の環境磁場計測結果（ロ-ロ断面）

④図-15と図-16から、障害が発生している時においても通常のコンクリート壁に磁力遮断効果を期待することはできないことが確認できる。
