## 6. RC集合住宅の火災事例に基づく劣化度調査・診断および補修

Diagnosis and Repair Method of based on Example of Fire-Damaged Reinforced Concrete Apartment

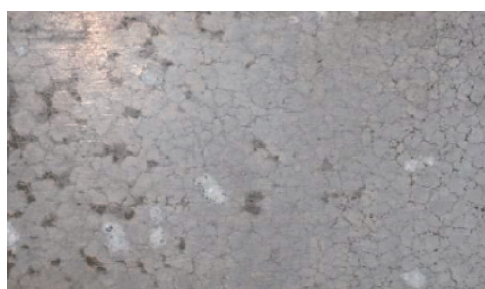
写真-1 火災による亀甲状の微細ひび割れ

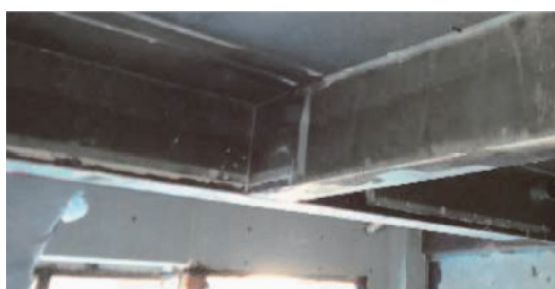
一次調査としての目視および打診の結果、受熱温度が600℃以上となったことが想定される梁下部においてかぶりコンクリートの一部に浮きが認められた。さらに、リバウンドハンマーを用いて表層コンクリートの健全性を非破壊試験で評価した。併せて、二次調査として、コア採取による構造体コンクリート強度の推定と、火害による中性化の進行の有無を調査した（図および写真の番号は本文のままの表記とした）。

写真-2 600℃以下の高温履歴を受けた梁底の状況

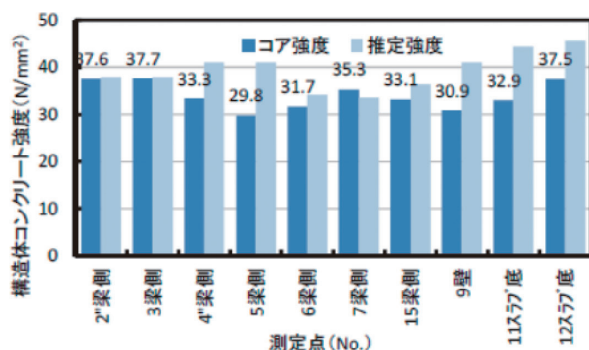
図-7 コア強度

二次調査としてのコア採取および中性化深さ測定の結果、一部の梁下部に浮きが認められた以外は構造体コンクリートの強度低下や中性化の進行は認められず、構造安全性や耐久性に影響を及ぼす程度の劣化や損傷は受けていないことが明らかとなり、適切な補修を施すことによって今後も十分に供用できると判断した。
