## 6. RC 集合住宅の火災事例に基づく劣化度調査・診断および補修

### Diagnosis and Repair Method of based on Example of Fire-Damaged Reinforced Concrete Apartment

山崎 順二<sup>\*1</sup> 河合 智寛<sup>\*2</sup> 宇井 衛<sup>\*2</sup> 寄廣 茂樹<sup>\*3</sup>

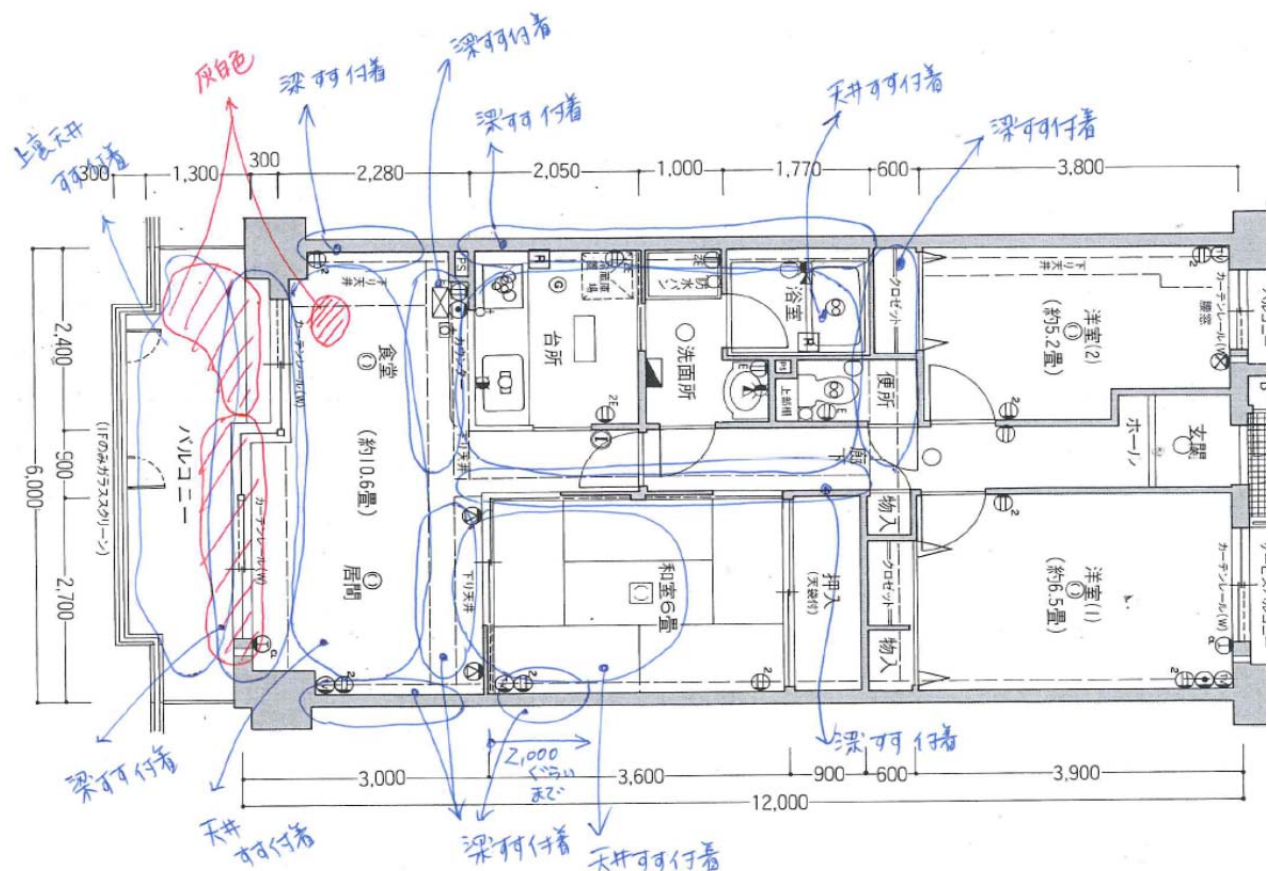
図-2 室内壁および天井面のコンクリート表面の状況のトレース図

図-2に、室内壁および天井面のコンクリート表面状況のトレース図を示す。調査結果から、台所または食堂からの出火が想定され、玄関側の洋室(1)および洋室(2)には火災の影響はなく、構造体への煤の付着はほぼ認められなかった。火災発生後からの延焼経路としては、火災は食堂から居間を通りバルコニー側に流れ、フラッシュオーバーを生じたものと考えられる。

一方、中央部の和室の天井（2階スラブ）の下には、居室内に天井があったために火が直接2階の床スラブ下面のコンクリートに当たっておらず、煤のみが付着していた。同様に、食堂および居間においてもスラブ下面のコンクリート表面に煤が付着していた。また写真-1に示すように、食堂の天井スラブ下面および梁下に煤が消失し灰白色に変化している部分が認められた。

ここで、目視検査においては、コンクリート表層部の変色状況と煤の付着状況から、コンクリートの受熱温度が概ね推定できる。図-2から、付着している部位は $300^{\circ}\text{C}$ 以下の温度履歴しか受けていない部位である。この部位については火害による圧縮強度の低下や中性化の促進はほぼ生じてないと判断できる。コンクリートの受熱

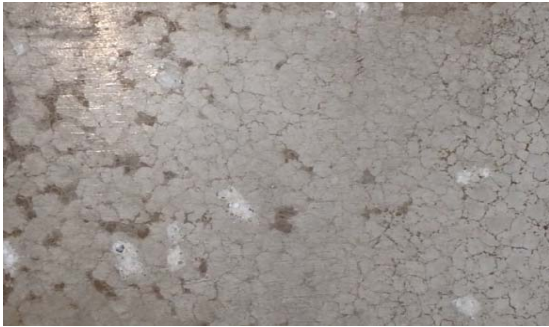
写真-1 火災による亀甲状の微細ひび割れ

化している部分については、仕上材が一部残存している部位もあることから短時間であったことは想定されるが、一時的にでもコンクリート表面が 600℃を超える高温履歴を受けた可能性がある。このことは、バルコニー側のアルミサッシが軟化・変形もしくは一部溶融（アルミは 400～650℃で軟化・変形）している状況からも把握できる。これらの部位については、後述する二次調査において中性化の進行状況と圧縮強度の確認を行うこととする。

- (1) 梁下面に浮きが生じている部位については、かぶりコンクリートを鉄筋に傷をつけないように注意しながらはつり取り、耐火性を有する樹脂モルタルにより断面修復を行う。
- (2) 短時間でも 600℃程度の高温履歴を受けた可能性がある想定される居間のスラブ下面については、表層コンクリートを(1)と同等の材料を用いて表面塗布を行う。

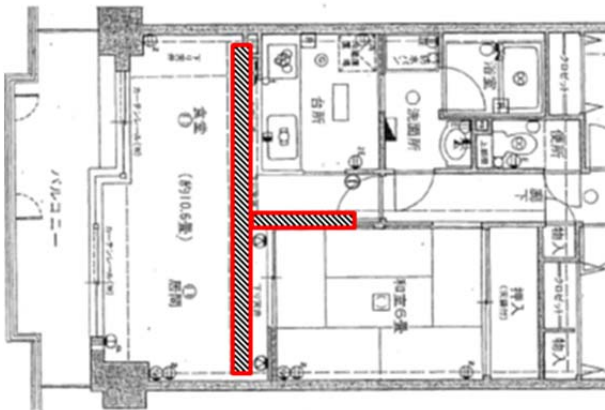
写真-2 600℃以上の高温履歴を受けた梁底の状態

室内側のコンクリート全面について、打診棒を用いた打音検査を行った。その結果、図-3に示した赤枠の部分の梁において、梁下面のかぶりコンクリートに浮きが生じていることが判明した。この部位は、写真-2に示すように、梁下面のみが 600℃以上の高温履歴を受けていることが煤の付着状況（煤が消失していること）からも推定できる。また、コンクリート表面には、放水によりごく表層のコンクリートが急冷されたことによると推察される、0.2mm以下の微細なひび割れが発生していた。この梁下に浮きが生じている部分については補修の対象範囲とする。

図-10 に示すフロー<sup>1)</sup>により、図-3 に示した表層コンクリートに浮きおよび微細なひび割れが生じている梁部材については、やや過大ではあるが構造安全性に配慮し「火害等級Ⅲ」と判定する。

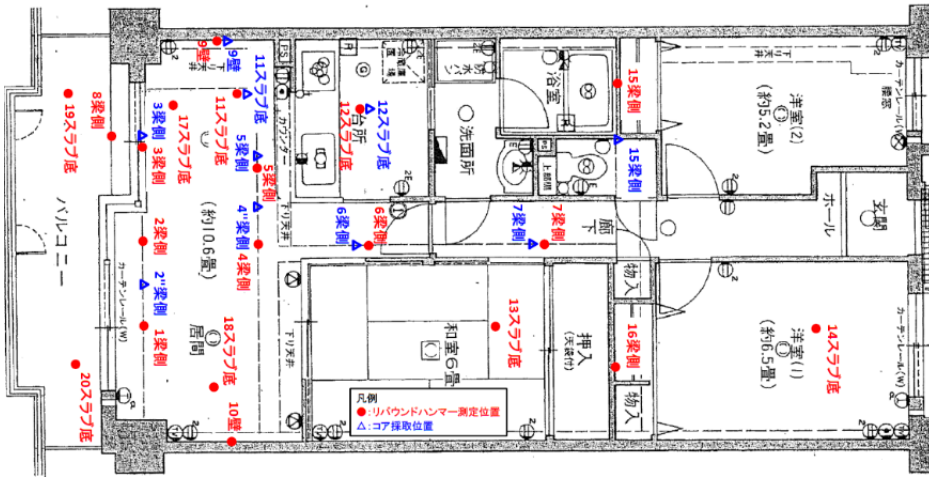
図－４ リバウンドハンマーによる反発度の測定位置

リバウンドハンマーによる反発度を測定することによって表層コンクリートの健全性を非破壊試験にて評価した。測定は、JIS A 1155:2012「コンクリートの反発度の測定方法」に準じて行った。測定位置は、煤が付着していない健全部を含め、図-4に示す 20 カ所（赤字●印の No.1～No.20）とした。図の凡例に梁側もしくはスラブ底と記しているのは、各測定点の打撃面を表している。リバウンドハンマーによる反発度の測定状況を写真-3に、測定結果を図-5に示す。梁側の測定点 No.15 および No.16、スラブ底の測定点 No.13 および No.14 は被害を受けていないと判断される健全部である。反発度 R は、JIS に従い測定点ごとに 9 回打撃した平均値を採用した。なお、スラブ底への打撃については測定機の特性による上向き打撃の際の補正值として平均値 R から 3 を減じた値 ( $R_0 = R - 3$ ) を反発度  $R_0$  とした。

コア採取位置は、図－４に示す青字の位置とした。凡例に「」を付してある位置のコアは、部材内部の配筋の影響などの影響により非破壊試験の位置と若干異なっている。採取したコアの径は、部材厚さと採取するコア長さに配慮し、梁および壁については外径φ75mm (内径φ68.5mm)、スラブ(床)については外径φ65mm (内径φ58.4mm)とした。

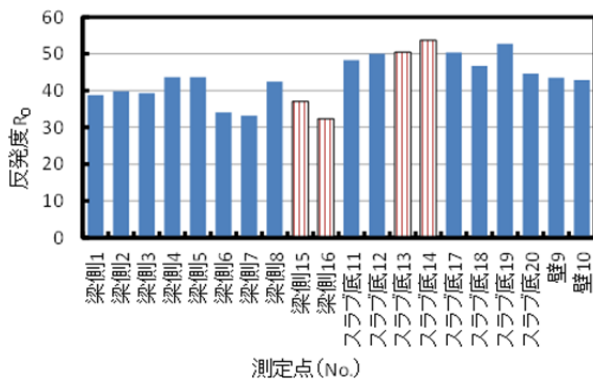
図－５ リバウンドハンマーによる反発度の測定結果

反発度  $R_0$  は、コンクリート表面の状態によってやや変動しているが、健全部の反発度と比較して大きな差異はなく、表層コンクリートは、火災によって構造安全性に影響する程度の大きな劣化や損傷は受けていないと考えられる。

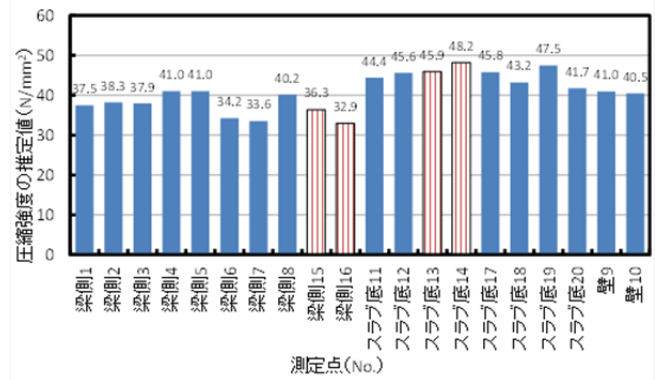
図－６ 反発度による構造体コンクリートの推定強度

反発度による構造体コンクリートの圧縮強度の推定結果を図－６に示す。非破壊検査としてのリバウンドハンマーによる圧縮強度の推定値は、設計基準強度である210kgf/cm<sup>2</sup> (21N/mm<sup>2</sup>) を全て上回っており、構造安全性は確保されていると判断できる。

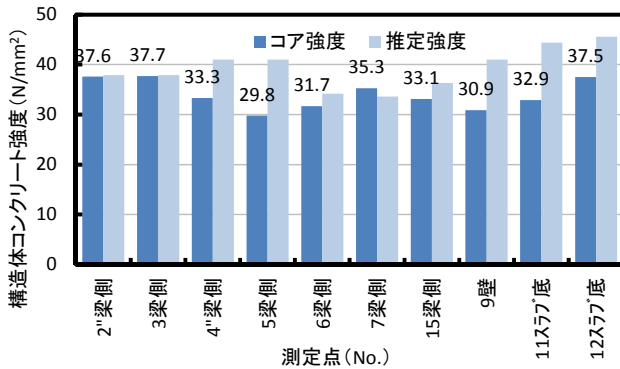
図-7 コア強度

コア強度の測定結果を図－７に示す。図に示すコア強度は、直径と高さの比により強度補正を行った後の数値である。No.4”梁側、No.5梁側およびNo.11スラブ底については、その他の部位よりもやや高い温度履歴を受けている可能性がある部位から採取したコア供試体であるが、コア強度(残存強度)は30N/mm<sup>2</sup>～38N/mm<sup>2</sup>の範囲であり、設計基準強度210kgf/cm<sup>2</sup> (約21N/mm<sup>2</sup>) を十分に上回っていることが分かる。

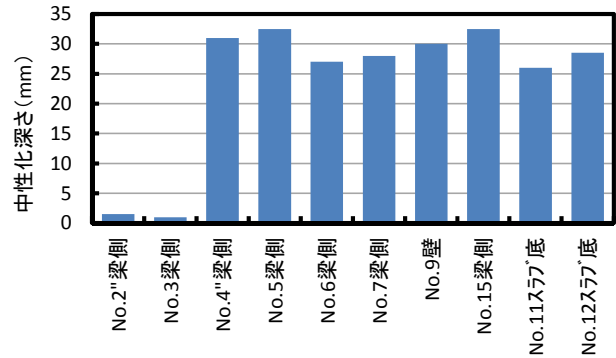
図-9 コンクリートの中性化深さの測定結果

構造体コンクリートの中性化深さの測定結果を図-9に示す。No.2"梁側およびNo.3梁側については、断熱材としての発泡ポリウレタンが梁側面およびバルコニーに接するスラブ下面に施工中から吹き付けされていたため、中性化は進行していない。また、高温履歴を受けたことが想定される居間周囲のNo.4"梁側、No.5梁側およびNo.11スラブ底においては、その他の部位とほぼ同程度の中性化深さ(28mm～33mm)であった。このことから、構造体コンクリートの中性化は、今回の火災の影響によって促進されていないと考えられる。

本建物の構造体コンクリートの設計基準強度が  $210\text{kgf/cm}^2$  であることから、コンクリートの水セメント比は 60～65%程度と想定される。このコンクリートの材齢 26 年での中性化深さの推定値は概ね 32～35mm となり、推定値が実測値と概ね一致している。

このことから、構造体コンクリートの中性化深さは、火害による影響を受けていないと判断できる。
