8. トンネル背面空洞充填における施工管理の留意点と安全対策

A point to keep in mind and safety measures of the construction management in the tunnel back cavity filling

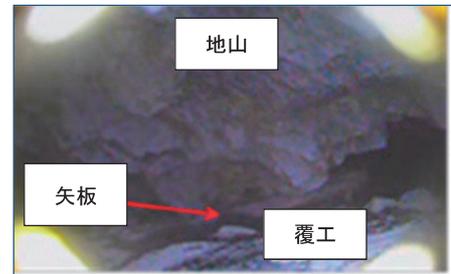
写真-1 トンネル背面の空洞発生状況

NATM工法が主流となる以前に建設された矢板工法によるトンネルは、施工時に覆工と地山との間に空洞が残っていることが多く、東日本高速(株)（以下NEXCO東日本とする）の調査によればこの空洞が経年により拡大していることがわかっている。これらの空洞はトンネル変状や耐久性の低下要因となるため、空洞部への充填を行い補修する必要がある。本工事は、NEXCO東日本が管理する『常磐自動車道』日立南太田ICから日立北IC間の矢板工法により施工された上下線合わせて15チューブ（総施工延長10.339km）におけるトンネル背面空洞充填工事である（図-1、写真-1）。
