## 7. 西名阪自動車道連続 8 日間通行止め 3 班体制による背面空洞注入の施工について

### - 西名阪自動車道田尻トンネル(上り線)他 3 トンネル背面空洞注入工事 -

Filling work of rear face cavity of mountain tunnel with continuing eight-days suspension of traffic worked by three groups system in Nishi-Meihan Expressway

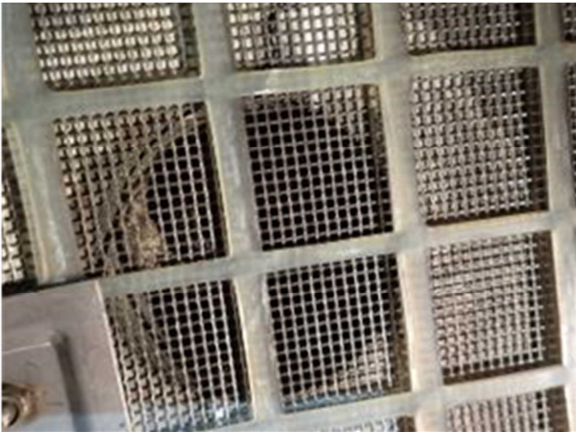
写真—3 不明孔（建設時打設孔など）

ガラスクロスが覆工面全体に施されていることから覆工面自体の調査が不可能であり、漏洩に対する事前対策を完全を実施することが不可能であった。さらに、建設時の注入孔などの不明孔についても多数確認され、ガラスクロス背面や既設樋の内部にも事前調査では確認できない不明孔の存在が予測されることから、見逃した不明

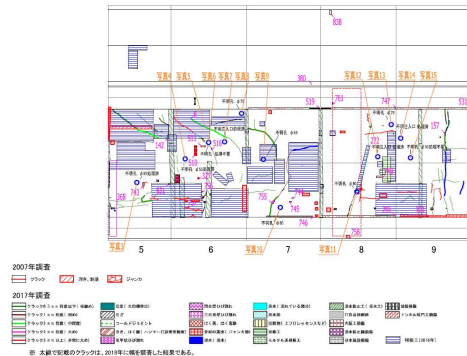
図-3 詳細点検報告書

また、トンネル詳細点検を実施し既存クラック発生状況、覆工面の劣化、損傷状況を調査、報告書を作成し集中工事に於ける注入工施工の妥当性の根拠付けとした（図-2～4）。

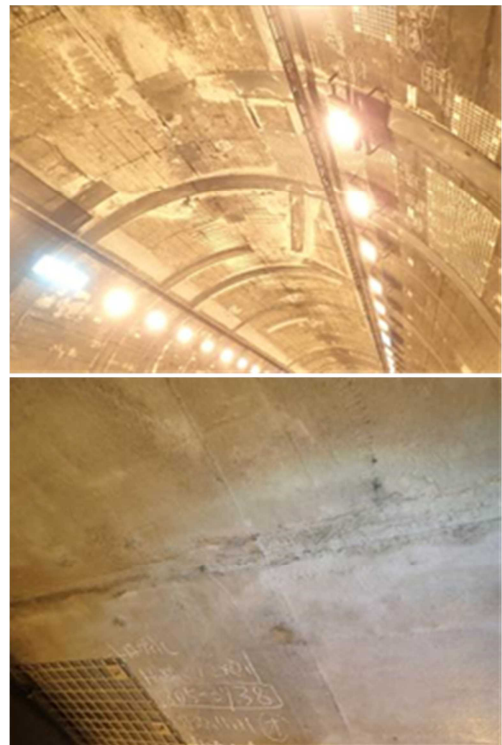
- (3) ガラスクロス未施工の区間については、鉄筋の露出、コンクリートのはく落、覆工厚が注入圧に耐えられない 200mm 以下の箇所、クラウン部に縦断的に存在する 3mm 程度のクラック、漏水、不明孔(建設時の打設孔など)がいたる所に確認された。

写真－4 覆工コンクリート損傷状況
