## 2. DLW地中連続壁壁間継手の品質管理について

### Quality Control of Rigid Vertical Joints for Diaphragm Long Wall Construction System

#### 要 旨

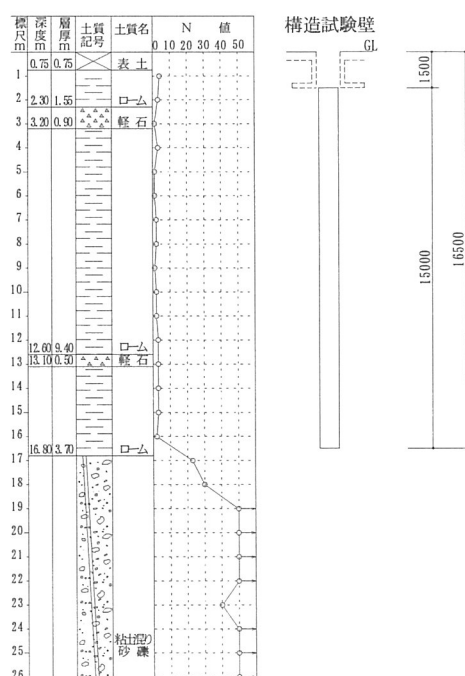
図-1 地盤概要

試験地の土質柱状図を図-1に示す。本試験地は、地表面よりGL-17.15mまでN値5以下のスコリアを含むロームと軽石が互層をなしており、これより以深が支持層になり得るN値50程度の粘土混り砂礫層となっている。

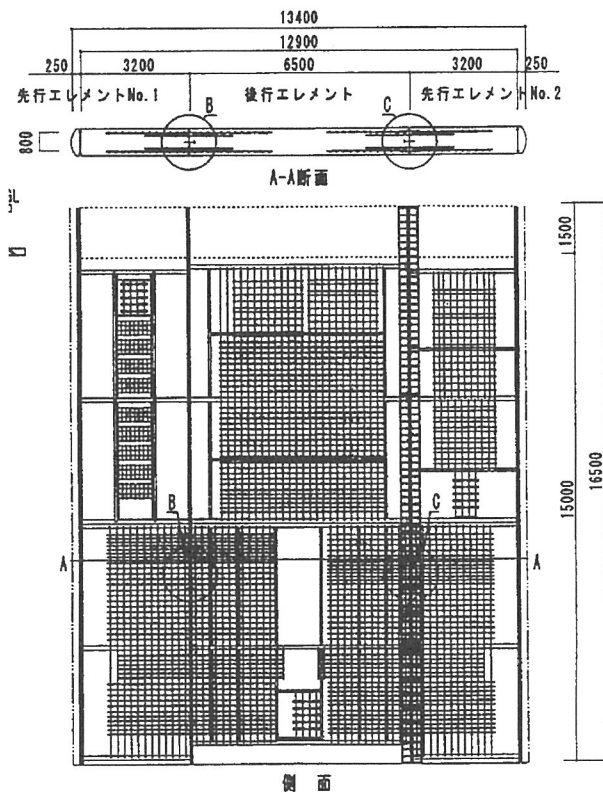
図-2(a) 鉄筋かごの概要

図-2に構造試験壁の平面形状を示す。構造試験壁の断面は、幅800mm、壁長12900mm、深さが16500mmである。先行エレメント長は3200mmで2箇所、先行エレメント間に6500mmの後行エレメントを構築し、これら3個のエレメントを壁間継手によって連結することで一枚の構造試験壁を構成した。

図-2(a)に示すように鉄筋かごの配筋は、試験体の切出し位置と実大実物構造試験の各試験体により決められている。使用鉄筋径は縦筋でD22 @200mm、横筋でD25 ~D35 @110~200mmである。

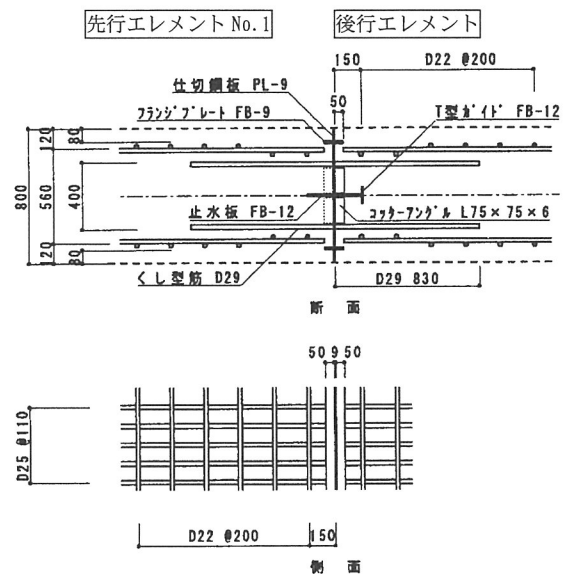
図-2(b) B部詳細

図-2(b)に示すように先行エレメントNo.1と後行エレメントを連結する壁間継手は、旧来型とし、幅100mmのフランジプレートを取り付けた仕切鋼板を使用した。一方、図-2(c)に示すように先行エレメントNo.2と後行エレメントを連結する壁間継手は、本工法独自のもので、フランジプレートとして幅609mmの有孔補強鋼板を取り付けた仕切鋼板を使用した。

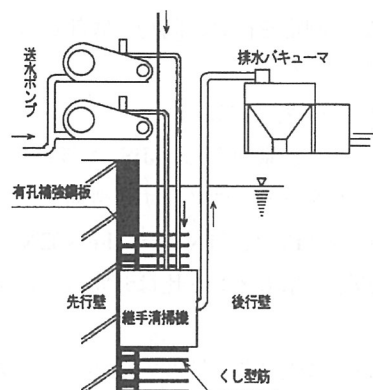
図-5 壁間継手清掃概要

手を清掃した。清掃方法は予備試験により決定し、ジェットノズル噴射圧力981kPa、昇降速度2m/minとして、清掃機を2往復、昇降させた。図-5に清掃機の概要を、写真-1に清掃前後の状況を示す。

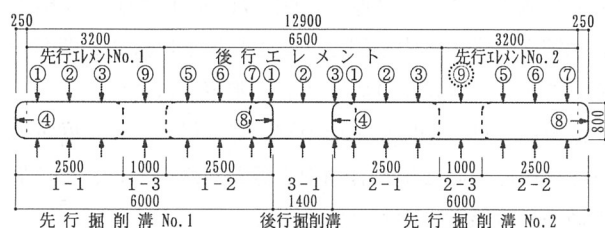
図-3 試験壁の平面形状と測定位置

掘削は、シェル幅800mm、シェル長さ2500mmのMH L掘削機を使用して行った。図-3にガットの割付と掘削中の掘削幅・掘削精度測定位置を示す。ガットの割付は、先行掘削溝No.1, No.2は3ガットで、後行掘削溝は1ガットとした。図中の1-1等の番号はガット位置を、①等の番号は測定位置を示す。

掘削精度は、掘削深度5m毎に溝壁測定システムを使用して求め、鉛直精度で1/300以内、計画壁面に対する欠損量が継手部で40mm以内を目標値とし、これを超えた場合は修正掘削を行なった。

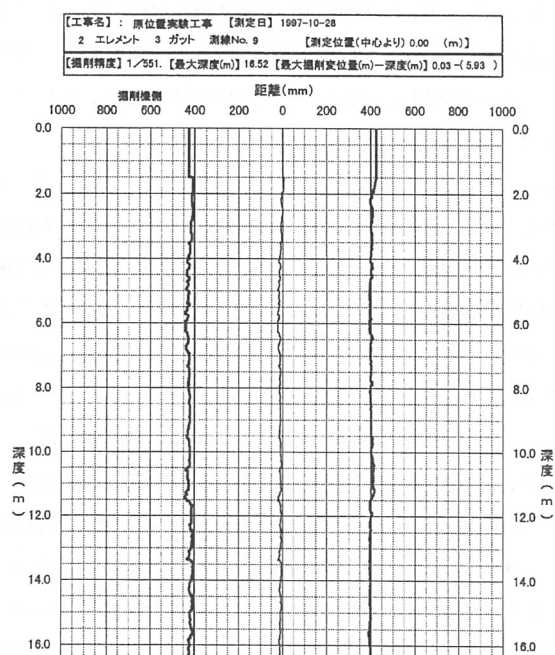
図-4 溝壁測定結果（先行No.2 測線⑨）

なお、継手部に関し欠損量を規定したのは、有孔補強鋼板のコンクリート最小かぶり厚さを保証するためである。計画深度の16.5mに到達した時点で、最終の掘削精度を求め、鉛直精度1/300および欠損量40mmを満足していることを確認して掘削を終了した。図-4に壁間継手部⑨における最終の溝壁測定結果を示す。

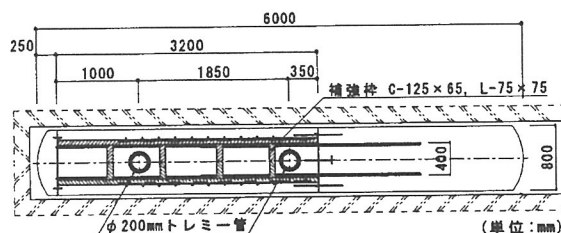
図-6 トレミー管の配置（先行エレメントNo.2）

実大施行試験に先立ち、壁間継手部のコンクリート充填試験を実施し、打設方法の検討を行った結果、密実なコンクリートを打設するためには、トレミー管の配置が重要であることがわかった。したがって、トレミー管は、仕切鋼板から35cm離れた位置で、かつトレミー管同士の間隔が3m以内になる配置とした。

実大施工試験では、鉄筋かご寸法等を考慮し、 $\phi 200\text{mm}$ のトレミー管を用いてコンクリートを打設した。図-6に先行エレメントNo.2のトレミー管の配置を示す。

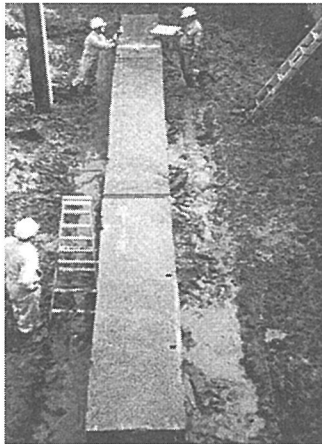
写真-2 試験壁の掘出し状況 (GL-7.0m)

写真-2に構造試験壁の掘出し状況を、図-8に壁厚出来形の姿図を示す。壁厚出来形の測定箇所は、平断面では掘削時に行った掘削幅の測定箇所と一致させており、深度方向にはGL-2.50mから1.50m間隔でGL-16.00mまでの10測点である。壁厚は、図-7に示すように、施工計画線と測定治具中心線を一致させ、下げ振りと壁面の距離をスケールにより両サイドで測定し求めた。

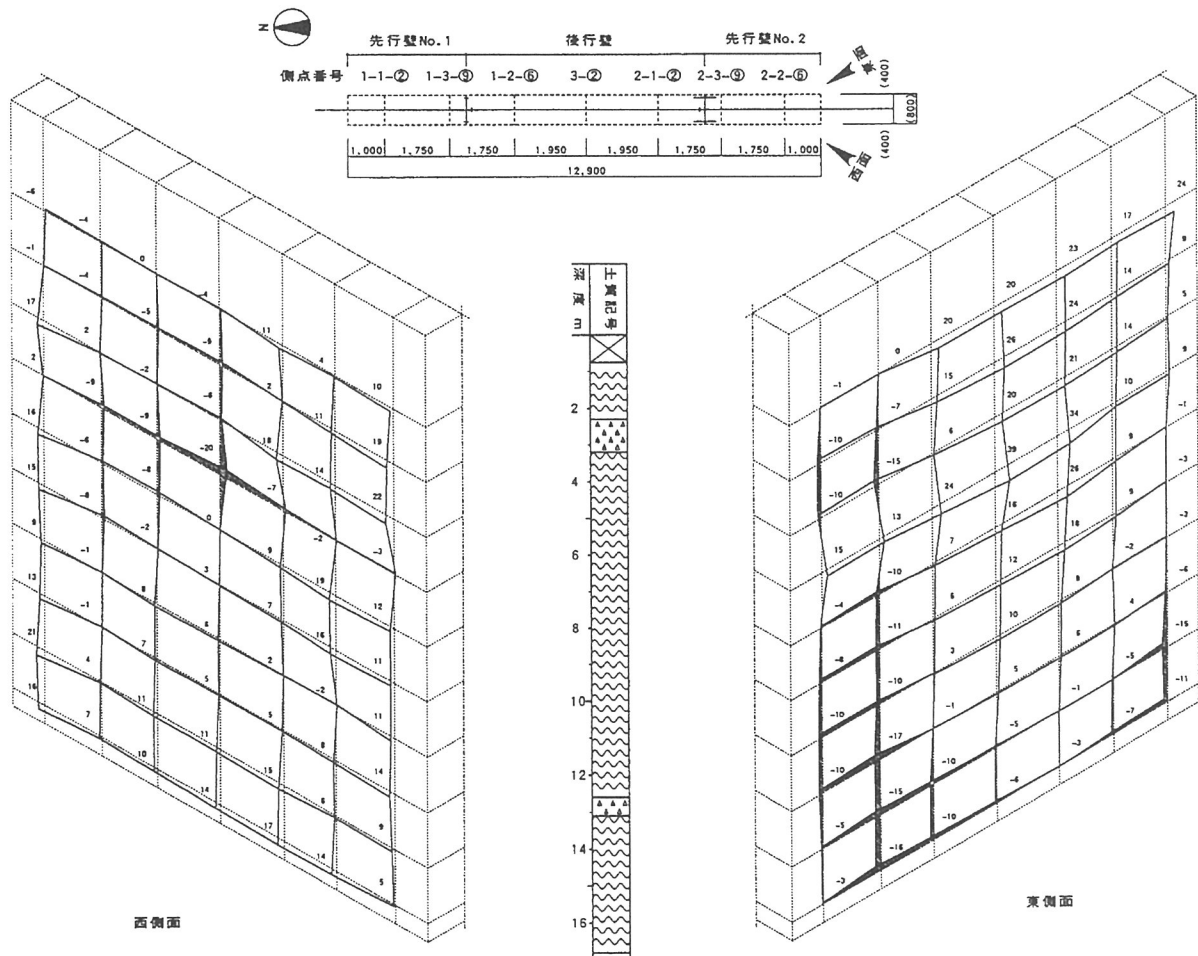
図-8 壁厚の出来型姿図

東側・西側面の壁面形状はほぼ平坦であった。計画壁面より凹状の箇所は、西側面の後行エレメント中央GL-7.0m付近が20mmで最大であり、その反対の東側面で39mm（修正掘削の影響が若干あり）の最大凸状であることから、壁体为中心より少し東側にずれたものと考えられる。

この測定結果から、試験壁の構造的影響を考察する。後行エレメント中央の壁厚出来形の中心と計画中心線との差異は、GL-2.5mで東側に12mm、GL-7.0mで東側に推定25mm、GL-16.0mで西側に10mmである。傾斜角にすれば、GL-2.5m～GL-7.0m間が $1/346$ でGL-7.0m～GL-16.0m間が $1/257$ 、偏心量は最大35mm（＝壁厚× $1/23$ ）となり、鉛直荷重を受ける部材としては許容される範囲にある。

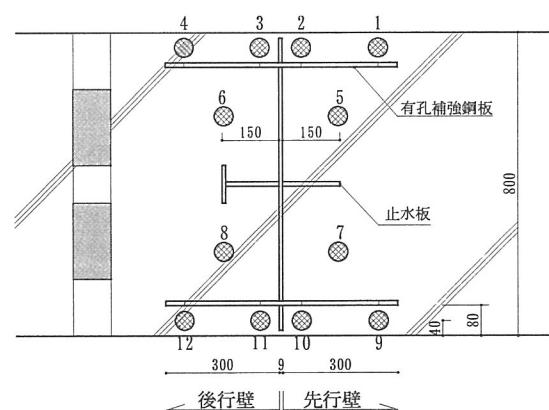
図-9 壁間継手部のコア採取位置

掘出しを行い、試験体を切断した後、図-9に示す位置で壁間継手周りのコンクリートのコア抜き試料を採取し、その単位体積重量と圧縮強度について一般部のものと比較した。また切断面の壁間継手部分の目視観察を行った、コンクリートの充填性の確認を行った。

- 継手部コア位置 (No.1～12) : ボーリング方向 垂直  
: 寸法 φ 50mm L=100mm
- 一般部コア位置 (例) : ボーリング方向 水平または垂直  
: 寸法 φ 100mm L=200mm

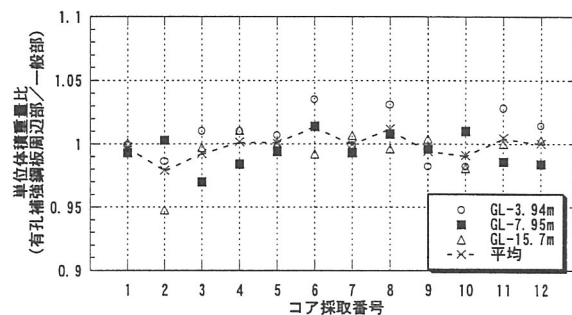
図-10 コンクリートの単位体積重量比

図-10に単位体積重量比を、図-11に圧縮強度比を示す。試験結果から、単位体積重量比は概ね±3%程度であり、継手部コンクリートは密実であったと考えられる。コアの平均圧縮強度比は1.14であったが、一般部のコアがφ100mmなのに対し、継手部のコアがφ50mmであることを考慮すると、実際の圧縮強度比は1.0であると言える。また、コア圧縮強度には若干のばらつきがあったが、継手部材-コア位置関係と圧縮強度には相関性を見出せなかった。いずれにしろ、壁間継手部のコンクリートは健全であったと言える。

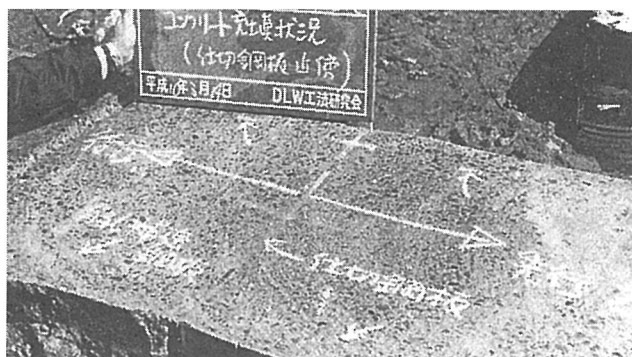
写真-3 壁間継手部断面

壁間継手部分におけるコンクリート充填状況の一例（先行エレメントNo.2のGL-9.66m）を写真-3に示す。写真のように、壁間継手部分には安定液やマッドケーキの付着は全く見られず、コンクリートは十分に充填されていた。これは、コンクリート打設時のトレミー管配置と打設速度管理および壁間継手部の清掃が適切であったことを示すものとする。

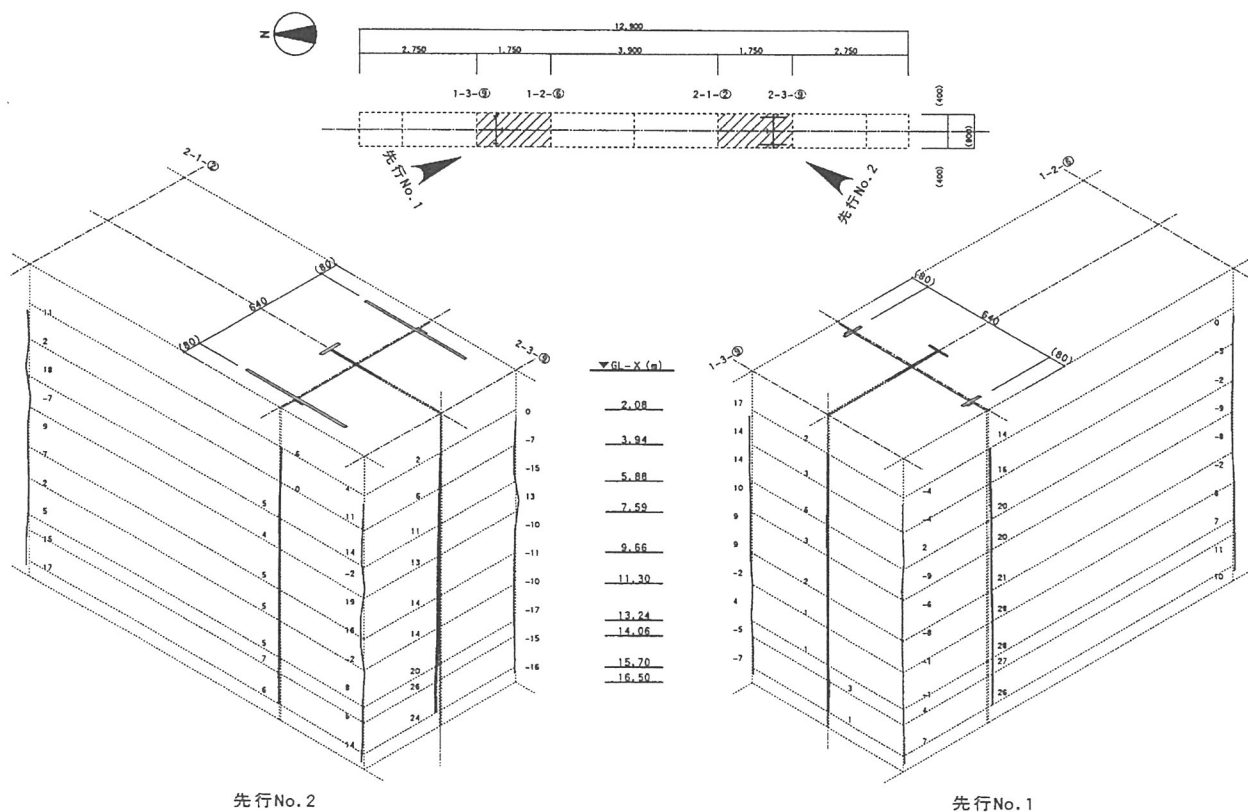
図-12 継手部の出来型姿図

仕切鋼板位置の調査結果を表-3および図-12に示した。深度方向の傾きについて、本調査の結果と鉄筋かご建込み後の結果を比較すると、多少のばらつきがあるもののほぼ同様の傾向を示した。

- ① 壁厚方向での仕切鋼板位置は、先行壁No.1、No.2ともに西側に偏しているが、壁厚の出来形もほぼ同様な傾向を示していることから、壁厚の出来形に従属しているものと考ええる。なお、仕切鋼板位置の最大偏心量は先行壁No.2、GL-14.06mの26mmである。その付近の壁面偏心量は6mmであることから、有孔補強鋼板のかぶり厚は計画値より20mm程度少なく、その最小かぶり厚さは60mmであった。

- ② 壁長方向での仕切鋼板の位置は、先行壁No.1、No.2ともに後行壁側に偏心し、最大偏心量は先行壁No.1、GL-11.30mとGL-13.24mの28mmである。

上述①のことより、壁間継手部のかぶり厚はJASS5の最小かぶり40mmの基準を満足しており、問題はないと考える。また、上述②から、壁長方向での先行壁と後行壁の鉄筋かごの離れを50mm程度見込んでおけば鉄筋かごの建込みに問題は起こらないものとする。なお、実物構造試験ではこれら許容精度誤差を含んだ試験体を用いたわけであるが、その構造性能が計算値を十分に上回ることを確認している。
