# 11. 変色した屋上床コンクリートの物性に関する調査

## Examination about Properties of Discolored Roof Floor Concrete

建設後18年を経過した建物の屋上駐車場において、床コンクリートが淡い黄土色に変色した。変色部は、表面の劣化状況から比較的平滑なゾーンA、および表層に骨材の露出が認められるゾーンBの2種類に大別でき、変色の深さはゾーンAが約5mm、ゾーンBが約25mmと両者に大きな差が認められた。この差の原因および変色の原因を追求するために、両者のコンクリートの圧縮強度、表面強度、表面温度、示差熱分析、粉末X線回折、細孔径分布および塩化物量について試験を行った。その結果、本来は安定しているはずのセメント水和物（ケイ酸カルシウム水和物）が、変色部では炭酸化によって分解していることが確認できた。また、変色深さの差については、施工条件、環境条件の差異、および塩分の濃縮が炭酸化を促進させたために生じたものと推測された。

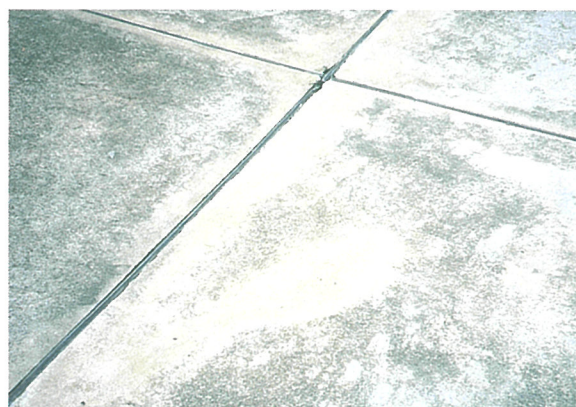
写真-1 床面の変色状況（ゾーンA）

の劣化状況の違いから、比較的平滑なゾーンAおよび表層モルタルが剥離し骨材が露出しているゾーンBに区分できたので、それぞれから2本ずつ計4本のコア試料(直径約75mm)を採取した。ゾーンAの床面の状況を写真-1に、ゾーンAとゾーンBの床表面の劣化状況の違いを写真-2に示す。変色深さは、表-1に示すように、床表面から深さ方向にゾーンAで約5mm、ゾーンBで約25mmであった。これは、排気ガスの影響あるいは炭酸化<sup>1)</sup>によって、硬化コンクリート中のC-S-H水和物(ケイ酸カルシウム水和物)が分解され、変色を生じたのではないかと推測された。そこで、両者のコンクリートの物性比較および変色の原因などについて検討するために、後述する諸物性の試験を行った。検討のポイントは、次の2点である。

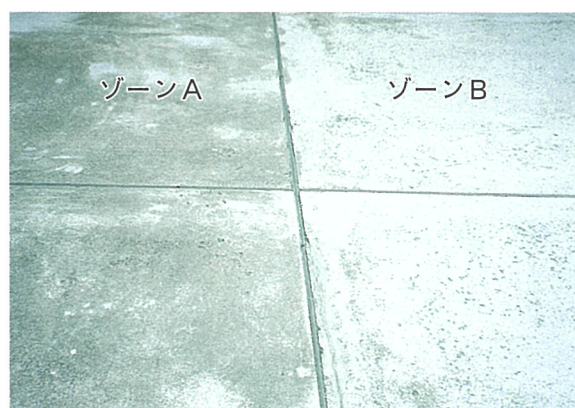
写真-2 床面の劣化状況の違い

の目地で明確に区分できたことから、両者はコンクリートの打設日が異なると考えられた。写真－2の中央の目地から左がゾーン A、右がゾーン B である。

本報告の概要で述べた検討ポイントの①は、このように、ゾーンBのコンクリートの質および環境条件に由来するものと考えられる。例えば、施工時に降雨・降雪など何らかの理由によって表面仕上げが十分に施されなかったり、また初期硬化時に初期凍害を受けていた、などの可能性があげられる。そのため、ゾーンBのコンクリートの表層部はポーラスになり、その結果、表層の剥離も生じやすくなり、炭酸化も起こりやすい状態になったのではないかと考える。

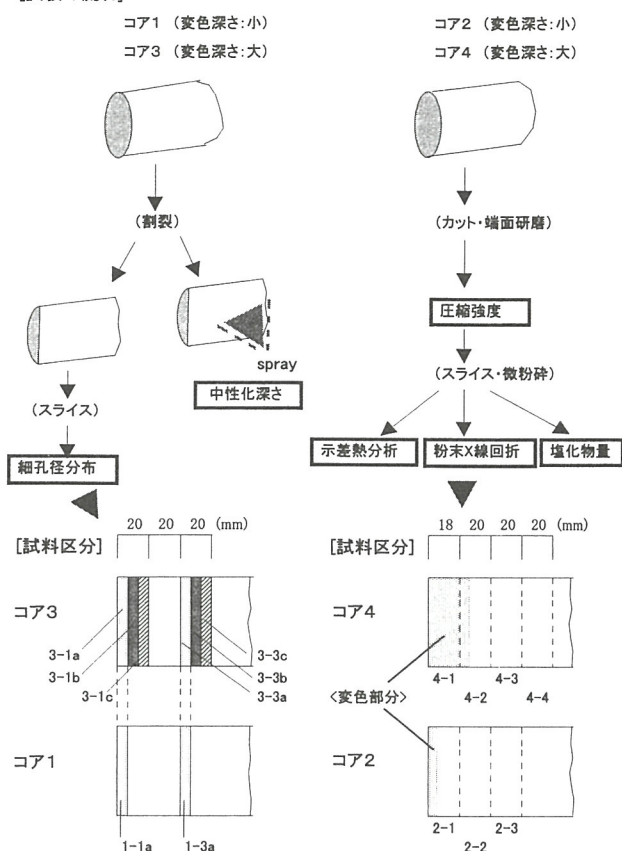
細孔径分布は、コア1およびコア3で測定した。中性化深さの測定で割裂した試料のうち、試薬を噴霧しなかったものから試料を採取した。深さ方向に約20mmごとにゾーンを-1、-2、-3と区分し、さらにそのゾーン内を深さ方向にa、b、cと3区分した。変色深さが27.0mmのコア3では、そのゾーン1から試料3-1a、3-1b、3-1cを、ゾーン3から試料3-3a、3-3b、3-3cを採取した(図-1)。それをサイコロ状に成形し、試験に供した。変色深さが4.3mmのコア1からは、1-1aおよび1-3aの試料を採取した。

図－1 試験の流れおよび試料区分

変色部に相当する試料は、試料3-1a, 3-1b, 3-1c, および試料1-1aである。

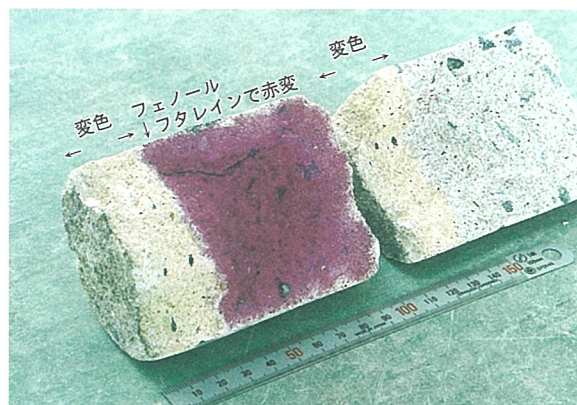
写真－3 コア3（中性化深さ測定後）

中性化深さの測定結果を表－4に、中性化深さ測定後のコア 3 の状況を写真－1に示す。淡い黄土色に変色した部分はフェノールフタレインで呈色せず、変色部の深さと中性化深さはほぼ一致していた（表－1参照）。コア 1 とコア 3 のコンクリートそのものは、打設日が異なっても同一の材料を用いているので大差はないはずであるが、両者の中性化深さは大きく異なっていた。

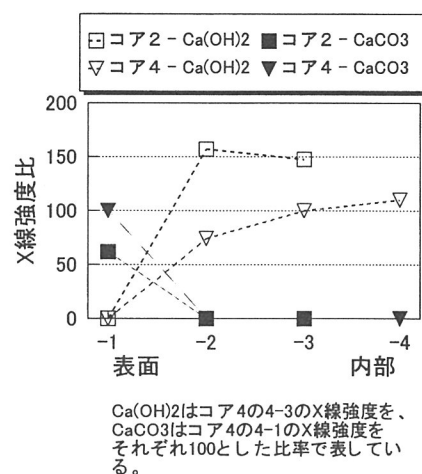
図-2 粉末X線回折による水酸化カルシウム $[\text{Ca}(\text{OH})_2]$ および炭酸カルシウム $[\text{CaCO}_3]$

一方、粉末X線回折試験における、ある回折角度でのX線強度の比率によって、 $\text{Ca}(\text{OH})_2$ および $\text{CaCO}_3$ の量を相対比較したのが図-2である。 $\text{Ca}(\text{OH})_2$ はコア4の4-3のX線強度を100とした比率で、 $\text{CaCO}_3$ はコア4の4-1のX線強度を100とした比率で表している。なお図-3に、

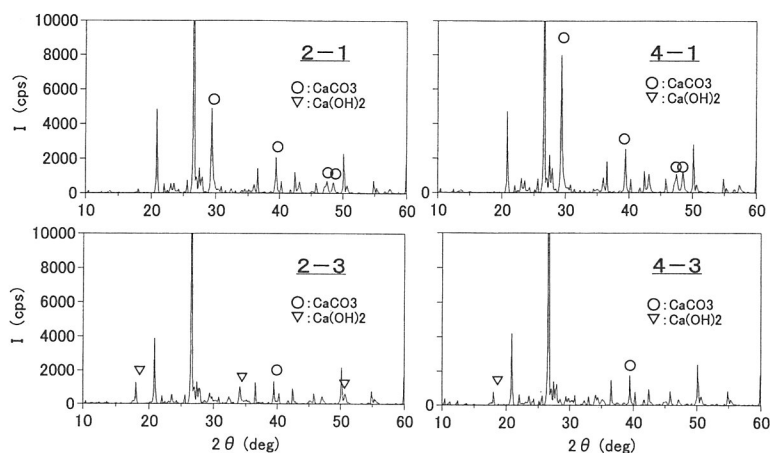
図-3 X線回折パターン

変色部の試料2-1, 4-1および非変色部の試料2-3, 4-3のX線回折パターンを示す。横軸が回折角度、縦軸がX線強度である。CaCO<sub>3</sub>は表層部の試料（2-1, 4-1；いずれも変色部の試料）でともに認められたが、表層部以外の試料からは検出されなかった。逆に、Ca(OH)<sub>2</sub>は表層部の試料（2-1, 4-1）では認められず、-2, -3, -4の内部の試料からのみ検出された。CaCO<sub>3</sub> ( $2\theta = 29.4^\circ$ )については、コア2はコア4よりも小さなX線強度比であった。コア2はコア1と同様に5mm程度の深さまで変色しているが、測定試料2-1（厚さ約20mm）でみれば変色部はその約1/4である。一方、コア4では測定試料4-1のほぼ全域が変色部である。その違いが、CaCO<sub>3</sub>のX線強度比に表れていると考えられる。Ca(OH)<sub>2</sub> ( $2\theta = 18.05^\circ$ )については、表層部以外では各コアによってほぼ一定の値を示しているようであった。

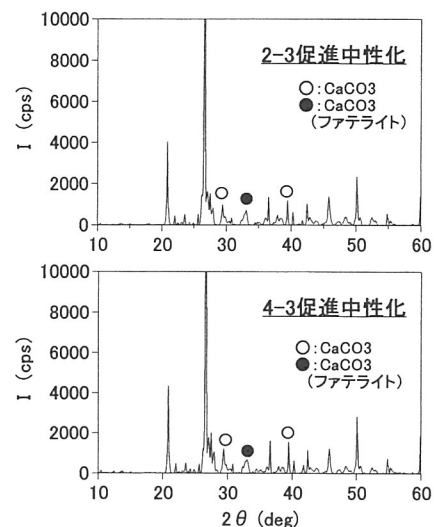
佐々木ら<sup>14)</sup>は、低品質（経過年数に比べて中性化深さが大きい）と考えられるセメント硬化体を促進炭酸化させた結果、炭酸化による生成物中にCaCO<sub>3</sub>の結晶の一種であるファテライト[vaterite]が確認されたと報告している（通常はカルサイト[calcite]が生成される）。今回のコア試料のうち、非変色部（未中性化部分）4-3, 4-4, 2-3の微粉砕試料を20℃、60%RH、CO<sub>2</sub>濃度5%で約1カ月間促進中性化させたところ、ファテライトの特徴的なピーク（32.8°付近）と考えられるピークが新たに出現した。図-4中の、「2-3促進中性化」および「4-3促進中性化」がそれである。このことから、ゾーンA、Bとも、低品質な（分解しやすい）C-S-H水和物ができていたために変色を伴う炭酸化が生じたのではないかと推定できる。

図-4 促進中性化によるファテライトの生成

検討のポイント②の「変色を伴う炭酸化の発生」については、中性化深さの小さなゾーンAも中性化深さの大きなゾーンBにも共通の現象である。両者の非変色部コンクリートの微粉碎試料を促進中性化させ、粉末X線回折試験を行った結果、ファッテライトの生成が確認できたことにより、両者とも、建設当初から分解しやすいC-S-H水和物ができていたために、炭酸化によって変色したのではないかと考える。その原因としては、材料的な要因が考えられるが、今回の試験では特定できる結果を得ることができなかった。「炭酸化によるC-S-H水和物の分解＝変色」とは限らず、この点の究明については今後の課題としたい。

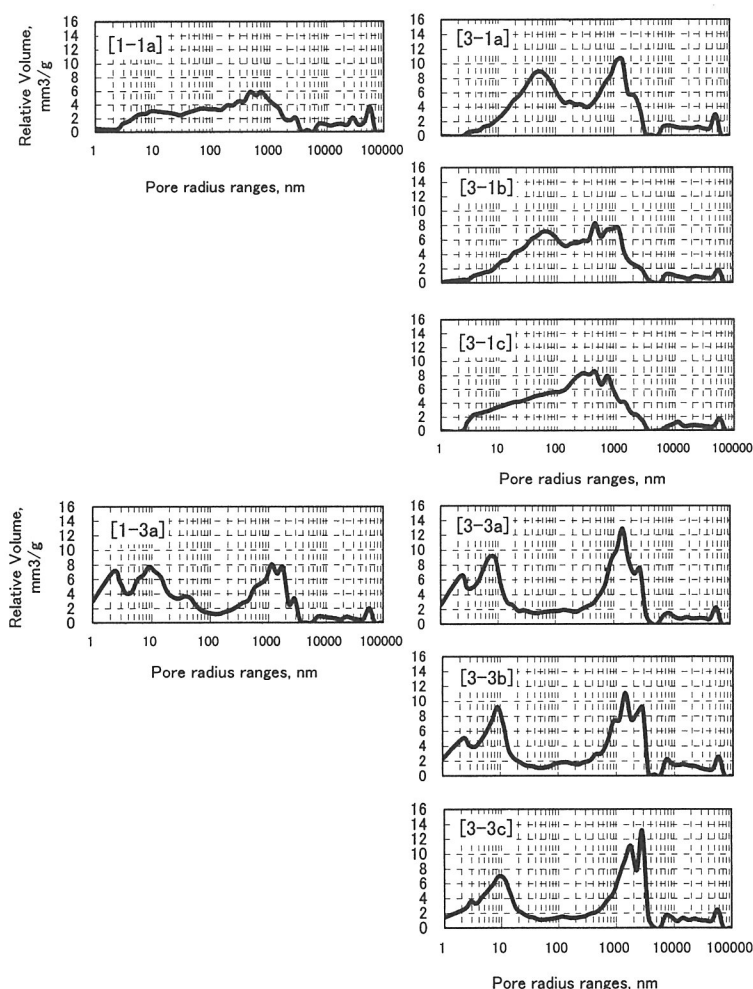
図-5に細孔径分布の測定結果を、表-7および図-6に各範囲ごとの細孔量の分布比率を示す。総細孔量で比較すると、コア3における変色部の3試料の平均は153.9 mm<sup>3</sup>/g、非変色部の3試料の平均は144.2 mm<sup>3</sup>/gと、顕著な差は認められなかった。しかし、その分布を検討すると、変色部（1-1a, 3-1a, 3-1b, 3-1c）では半径25nm以下の微細な細孔が非変色部（1-3a, 3-3a, 3-3b, 3-3c）と比較して約1/2に減少し、半径25nm～1μmの細孔が約2倍に増えていた。このことは、炭酸化によってセメント水和物が分解し、緻密であった部分がポーラス（多孔質）になったことを示している。一般的には、炭酸化によって細孔構造は緻密になり、概して小さな細孔が増加するという報告が多いが、今回の細孔構造の変化は正反対の現象を示している。既往の研究の中では、塚山<sup>15)</sup>が長期間屋外暴露したコンクリート供試体について行った実験結果と今回の実験結果は同じ傾向のものである。また、モルタルおよびコンクリートでは、圧縮強度は遷移帯の空隙に相当する直径50nm～2μm（半径25nm～1μm）の毛細管空隙量と高い相関を示す<sup>16)</sup>とされていることから、25nm～1μmの細孔が約2倍に増えていた変色部では圧縮強度が低下している可能性がある。

図-5 細孔径分布の測定結果

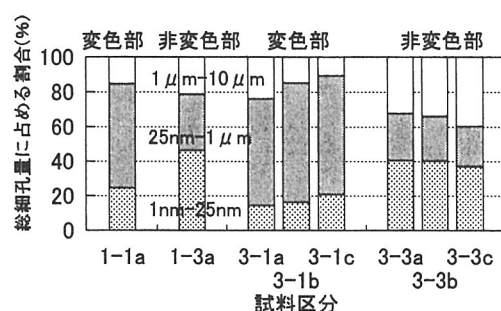
図-6 コア試料中の細孔量の分布比率

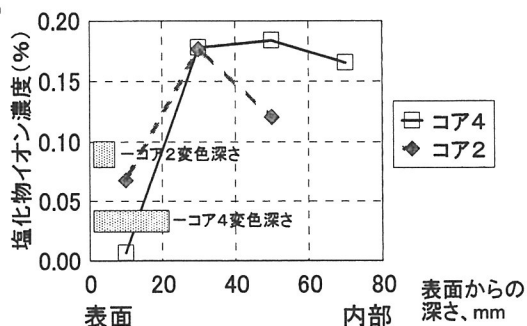
図-7に塩化物量の試験結果を示す。コア2およびコア4とも、変色部分より内部で塩分の濃縮が生じていることを示している。コア4の表層部では測定試料の厚さ約20mmがほぼすべて変色部であり、この部分の塩分はほぼ0であった。これは、炭酸化に伴って細孔構造がポー

ラスになり、塩分の移動（内部への濃縮および外部への溶出・流出）がより容易になったためと考えられる。コア2においても、変色部ではコア4と同様に塩分はほぼ0であると推測されるが、コア2の表層部では約0.07%の塩分が検出されている。これは、測定試料の厚さ約20mmのうち変色部は約5mmであるため、その内部側に存在する濃縮された塩分が検出された結果であると考えられる。また、海砂から導入される塩化ナトリウムはコンクリートの中性を促進させる<sup>18)19)</sup>とされているので、今回の現象においても何らかの影響を及ぼしていると考えられる。

図-7 塩化物量

この建物が建設された当時（1981年[昭和56年]）の、建築工事に使用される細骨材中の許容塩分量は、NaCl換算で0.04%または条件付きで0.1%（JASS5 昭和54年版による）である。今回のコンクリートに用いられた海砂の塩分量が規制値の0.04%とすると、コンクリート中の塩化物イオン濃度は約0.1%となり、試料2-3の測定値とほぼ一致する。

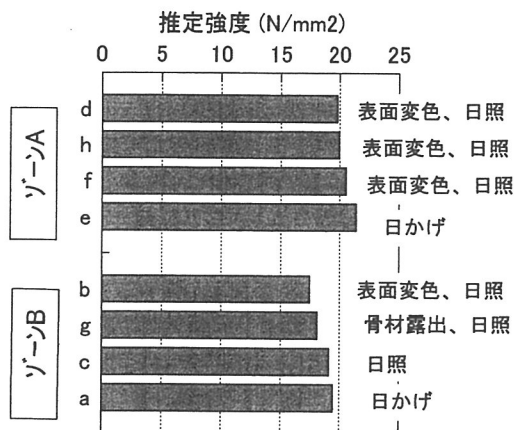
表面強度を測定した結果を図-8に示す。圧縮強度への換算は、建築学会式を用い、材齢係数0.63を乗じて行った。測定点eはコア2の、測定点bはコア4の採取位置のすぐ横であるが、それぞれ、推定強度はコア強度に近い値となった。ゾーンAの4点の平均は20.5N/mm<sup>2</sup>、ゾーンBの4点の平均は18.6N/mm<sup>2</sup>であり、約10%の強度差があった。両者の間に強度の有意差があるかどうかを検討したところ、危険率5%で有意、すなわち「ゾーンAの表面強度はゾーンBの表面強度より大きい」という結果であった。それぞれのゾーン内でも、表面が変色している部分は変色していない部分より強度が低い、また、

図-8 屋上床面の表面強度

日照のある部分は日かげの部分よりもやや強度が低い傾向がうかがえる。

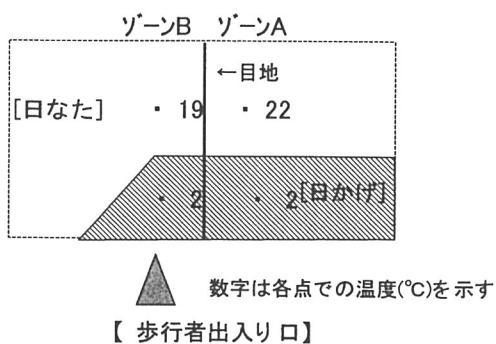
図-9 屋上出入口付近の表面温度

表面温度については、測定したのは3月上旬の昼前であるが、表-8に示すように、日かげでは4～10℃、日なたでは22～32℃であった。屋上への歩行者出入口付近の日かげでは最も低く2℃であった(図-9)。こうした温度の違いにより、ゾーンAとゾーンBとでは炭酸化的進行速度が異なってくる。すなわち、温度の高いゾーンBの方が炭酸化的進行が速くなる<sup>20)</sup>。また、日照を受けることにより乾燥が早くなり、日かげの部分では乾燥が遅くなる。降雨などによりコンクリート内の細孔が水分で満たされる期間が長くなると、炭酸化深さが小さくなる<sup>21)22)</sup>。したがって、ゾーンAの方が、日かげになる時
