## 5. 水平切欠き付きコンクリートの一面せん断実験

### Experimental Study of Notched Concrete Blocks Subjected to Shear

#### 要 旨

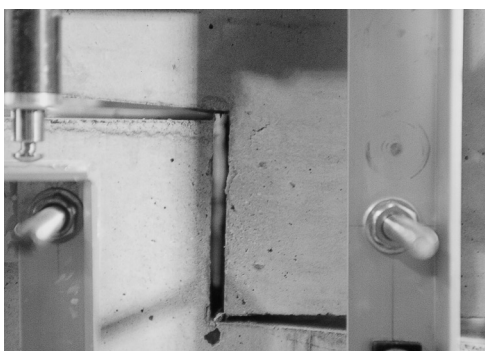
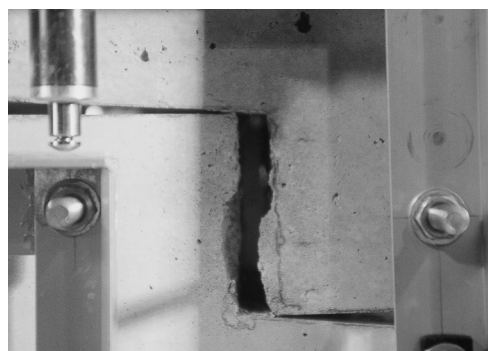
写真-2 代表的試験体の最終破壊状況

代表的な試験体の最終破壊状況を写真－２に示す。

試験体の上下の各切欠き先端から数センチ離れたところに曲げによると思われるひび割れ（以下、曲げひび割れと呼ぶ）が発生した。そのひび割れは載荷とともに切欠き間に沿って比較的ゆっくりと進展し、上下の切欠き先端に達した。UJ60-8, UJ60-9では、まず他の試験体と同様に上下の各切欠き先端から数センチ離れたところに曲げひび割れが発生し、載荷とともに切欠き面に沿って比較的ゆっくりとひび割れが進展した。その後、切欠き間の中央部に写真-3に示すようなひび割れがマイクロスコープで観察された。しかし、UJ60-9では中央部のひび割れの進展がしばらくすると止まり、他の試験体と同様に曲げひび割れが進展して破壊した。それに対し、UJ60-8では切欠き面に沿った曲げひび割れよりも、徐々に切欠き間のひび割れが卓越し、切欠き間で破壊した。UJ60-8の最終の破壊の瞬間を写真-4に示す。

UJ100（切欠き間隔100mm）については、3体のうちUJ100-1とUJ100-2は、切欠き間でひび割れ破壊した。ただ両試験体とも下の切欠き先端から数センチ離れたところに曲げひび割れが発生し、その後切欠き先端に向かっ

載荷前、JR60-1、JP60-1およびJP60-3の打継ぎ箇所が目視では確認できない程度のひび割れがマイクロスコープで観察された。打継ぎ試験体はいずれも切欠き間で打継ぎ面に沿ってずれ破壊した。特にJPタイプは非常に低速度の載荷にもかかわらず、最終破壊時には音をたてて瞬時に破壊した。打継ぎ試験体では、一体打ちの試験体にみられた切欠き面に沿った曲げひび割れは、いずれにも目視観察では見られなかった。
