# RMユニットを用いた増設耐震壁補強工法の開発

## Development of RM Retrofit Wall

### 要 旨

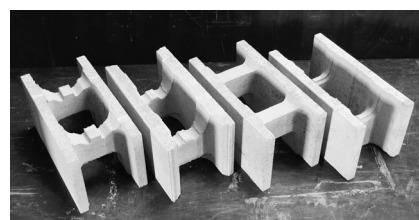
写真-1 RMユニットの例

て耐震壁を増設する工法である。RMユニットは鉄筋コンクリート組積造(RM構造)で使用される中空の組積ユニットであり、構造体であると同時に内部にコンクリートやモルタルを充填する際の型枠として用いることが可能なユニットである。したがって、RC耐震壁を増設す

本工法の概要を図-1に、RMユニットの一例を写真-1に示す。RM耐震補強工法は、RMユニットを使用し

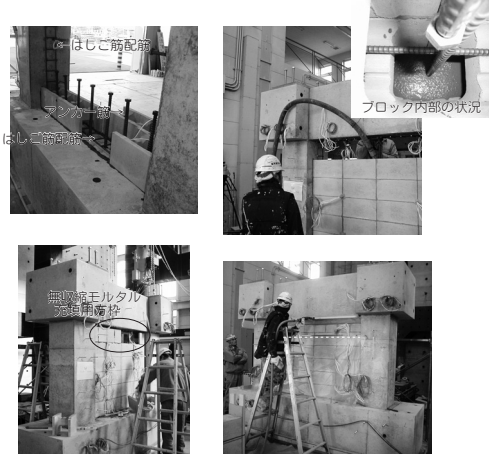
写真－２ 施工状況

と施工アンカーを施工した。既存フレームと壁板の接合部には、割裂補強筋（はしご筋D10@100－1段）を配置し、梁下とRMユニットとの空間（高さ30mm）には無収縮モルタルを充填した。試験体の施工状況を写真－２に、使用した材料の力学的性質を表－２、表－３に示す。
