# コンクリート素地仕上げ曲面天井PCaRC版のひび割れ制御

## Crack Control of PCaRC Curved Surface Ceilings of Exposed Concrete

### 要 旨

プレキャスト鉄筋コンクリート造曲面天井版の施工に関して、製造・運搬から取付けに至る過程でのひび割れの抑制について検討を行なった。一連の過程における施工方法の妥当性を検証するために有限要素法解析と実大施工実験を行なった。実施工では天井版のひずみ、変形およびひび割れを計測し、解析の妥当性と施工方法が適正であることを確認した。その結果、天井版のひび割れ発生率を4%程度と小さく抑えることができた。

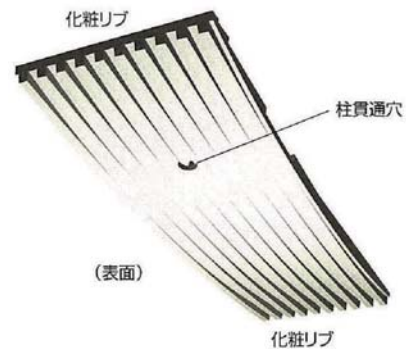
図－4 PCaRC版（天井面側）

図－4に代表的なPCaRC版の1ユニットを示す。PCaRC版は設計基準強度が $F_c=30\text{N/mm}^2$ の鉄筋コンクリート造である。その形状は、長さ×幅が $7.2\text{m}\times 2.25\text{m}$ で、最も薄い部分は $70\text{mm}$ となっており、単純な平面ではなく微妙な曲率を持った曲面となっている。天井面側には棟から軒先にかけて深さが変化する化粧リブが配置されている。寄棟部以外のPCaRC版は棟を境に2分割したものであり、建物全体で総数164枚の版が割り付けられている。

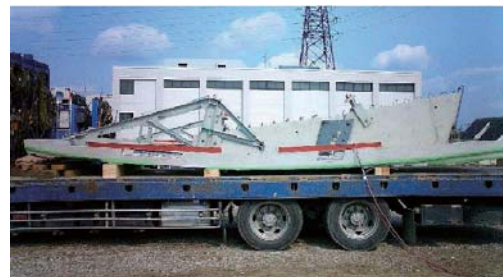
写真-4 支持材の位置

トラックでの運搬中にPCaRC版にひび割れを生じさせない運搬方法の検討および計測による検証を行なった。トラック運搬時のPCaRC版の支持材の位置は、吊り位置と同様にPCaRC版に生じる引張応力が最も小さくなる位置とした。また支持材とPCaRC版の間には緩衝材を挿入してショックを吸収することとした。写真-4はトラック上での支持状況を示す。

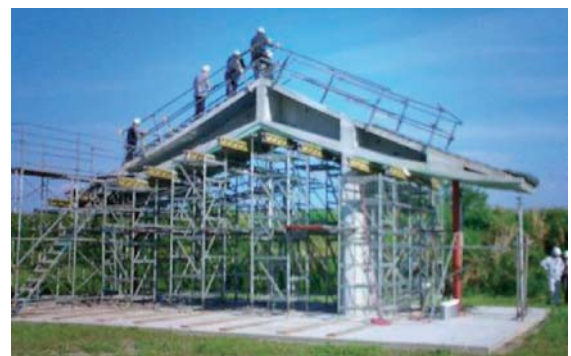
写真-5 モックアップ試験体による施工実験

枚の耐震壁からなる架構)を施工する建方施工実験を行なった(写真-5)。計画した順序に従って施工を行ない、PCaRC版上の梁体および屋根スラブのコンクリート打設時と支保工解体時におけるPCaRC版のひずみ計測を行なうことにした。主な施工手順は、まず、直交梁のコンクリートの打設を行ない、その6日後に屋根スラブのコンクリートの打設を行なった。次に、所定の期間コンクリートを養生し、屋根スラブのコンクリート設計基準強度の発現を確認した後、支保工の解体(ジャッキダウン)を行なった。ジャッキダウンを行なう際、PCaRC版に急激な荷重の変動が生じないようにジャッキをバランス良く下げることにした。
