7. 推進工事における既設構造物への水中到達

Underwater Arrival to an Existing Structure in the Propulsion Work

本工事は、名古屋市西区内の市道路線下にφ1800mm およびφ1650mm の鉄筋コンクリート管を泥濃式推進工法で布設する工事である。本報文では、推進機の既設マンホール到達時の出水およびそれに伴う路面沈下を防止するために実施した対策について報告する。

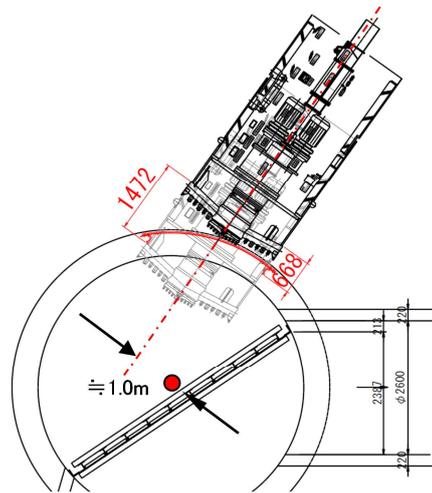
図-1 人孔到達図

推進工計画センターがJA既設マンホールのセンターからずれた位置にあり、推進機がマンホール躯体に対して斜に到達することとなる（立坑芯と推進計画センターが約1.0mずれている（図-1））。

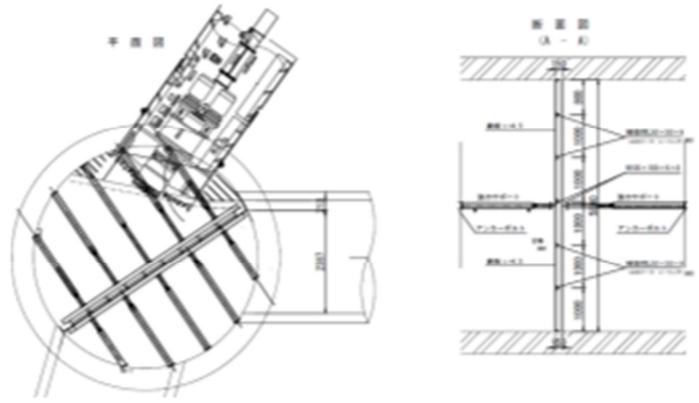
図-2 仮壁構造図

マンホール内において既設管からの雨水の流入がある「流路部」と推進機到達時等に作業員が入る「到達作業部」とを隔離する仮壁（鋼製遮水壁）を設置し、マンホール内を区画分けすることで到達作業中に豪雨発生した場合の雨水流入を防止することとした。

仮壁を設置するにあたっては、供用する管路の通水機能に支障をきたさないことが条件となり、また、到達完了後の撤去のことを考慮し、コンクリート製ではなく鋼製で行うこととした。

また、マンホール内での人力による作業となるため、部材形状等に工夫を行った結果、親杭鋼製横矢板形式の仮壁を採用した。（図-2、写真-1）

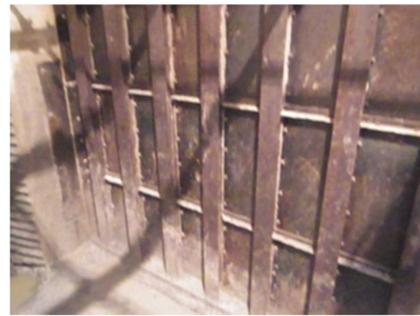
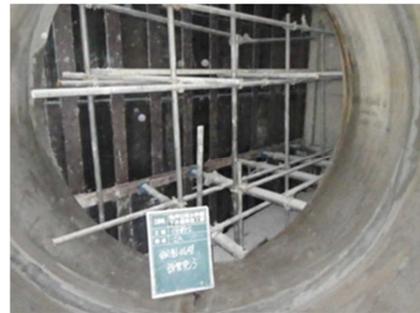
写真-1 仮壁

これによって、突然の豪雨に対しても、「到達作業部」への雨水流入を防ぐことができ、安全に作業を行うことができるようになった。

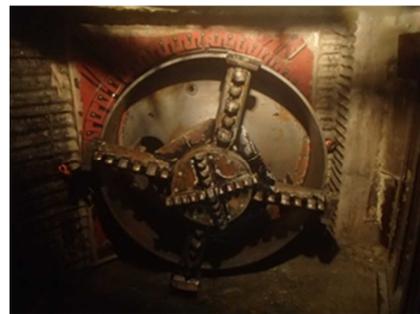
写真-2 水中到達後、作業室の水を排水した状態

さらに、この仮壁を利用し、マンホールへの斜到達によっておこりうる坑口から出水リスクを軽減するために、「到達作業部」に地下水位まで注水をし、推進機を水中到達させることで鏡切時の坑口からの出水を抑制することとした。（写真-2）

到達作業中の作業員の安全確保を目的に設置した仮壁を利用することで、立坑内に水張りを行うことができ、推進機を水中到達させることが可能となった。

潜水士による鏡取り外し作業や、掘進機が止水パッキンまで被さるまでの押し出し作業を水中で行うことにより、到達坑口からマンホール内への地下水流入を防ぐことができ、これによって起こる路面沈下等の土砂崩壊発生リスクを回避することができた。
