## 7. プレストレストコンクリート梁構造物の解体工事

Demolition Work for Building with Pre-Stressed Concrete Beams

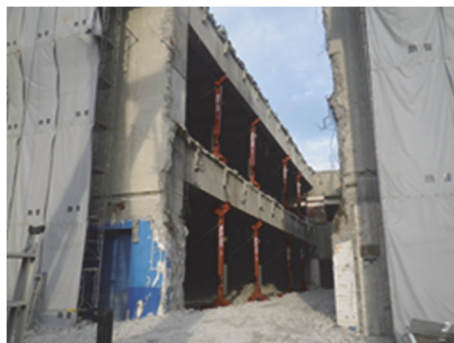
写真－1 解体工事前建物外観

プレストレスコンクリート梁構造物（以下PC梁構造物）の解体方法については、実績が少なく解体時に構造物がどのような挙動を示すかは不明な点が多い。今回の報告では「某ショッピングセンター解体工事」での実施を踏まえて、本解体工事に当て計画した内容・注意した事項及び実施結果を報告する。また、今後のPC梁構造物の解体工事において、どのような事に取り組んで行けばよいか、参考・指針となる事項を報告する。本建物の構造はRC・PC造（一部S造）、4階建＋PH1階、建築面積は：5590m<sup>2</sup>である。なおPC構造は、2階及び屋根各12本計24本の大梁（支点間距離39m）についてポストテンション方式によるPC造であり、その建設時のPC鋼材導入緊張力は92t/本である。

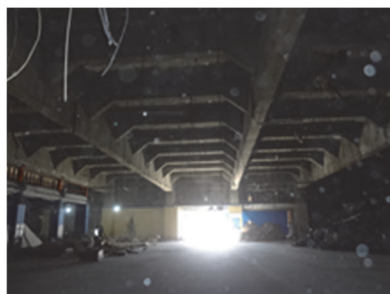
写真－3 支保工  
設置状況

- ① 対策として転用が可能な鉄骨で組んだ支保工を設置し、PC梁の解体を実施する計画とした。実施においては解体時においてもPC鋼材の残存緊張力が存在し、計画よりも支保工を省略することができた。
- ② 緊張力を解放した時点においてPC鋼線端部や定着金物が外部方向に飛び出すことは無かった。これは、グラウトの施工が適正であったためと考えられる。
