## 7. プレストレストコンクリート梁構造物の解体工事

### Demolition Work for Building with Pre-Stressed Concrete Beams

プレストレストコンクリート梁構造物（以下 PC 構造物）の解体方法については、実績が少なく解体時に構造物がどのような挙動を示すかは不明な点が多い。今回の報告では「某 SC 解体工事」での実施を踏まえて、本解体工事に当って計画した内容・注意した事項及び実施においてどのような結果になったかを報告する。また、今後の PC 梁構造物の解体工事において、どのような事に取り組んで行けばよいか、参考・指針となる事項を報告する。

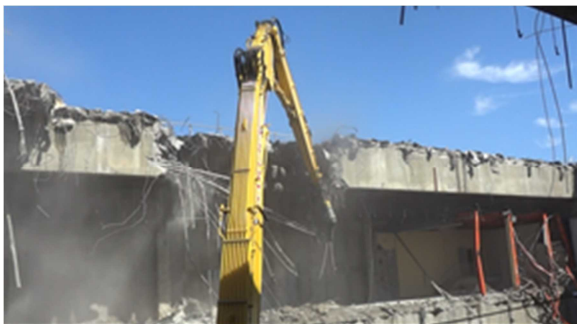
写真-6 PC 梁解体状況（支保工無し）

結果として、支保工を省略しても安全に PC 梁を解体することができた。これはプレストレストがボンド工法であり、その施工が適切であったので、中央部の PC 鋼材を切断してもプレストレスが片持ち状態になった梁に伝達している状態であったとと考えられる。

また、懸念事項②である、PC 鋼線端部や定着金物が外部方向に飛び出すという事も生じなかった。これもグラウトが適切であったからと考えられる。
