### 3. RM ユニットを用いた増設耐震壁補強工法の開発 — その6 柱に取り付く開口を持つ増設耐震壁 —

#### Development of RM Retrofit Shear Wall - Part 6 Retrofit Shear Wall with Opening in Contact with Column -

#### 要 旨

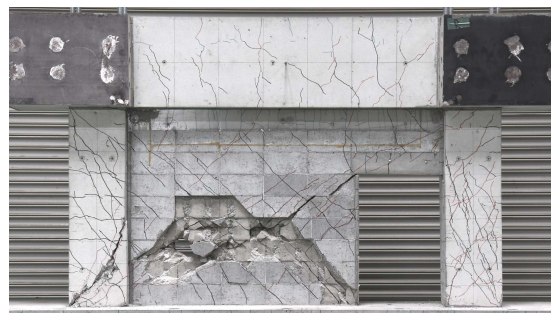
(a) RM-W

負側荷重の  $R=7/1000$  の時点で壁と左側柱がせん断破壊し、耐力が大きく低下した。その後の繰り返し荷重で耐力がさらに低下したため、 $R=15/1000$  の初回繰り返しの後、荷重を中断した。右側の開口付き柱には多数の斜めひび割れが生じたものの、試験体の耐力低下の要因となる破壊は

生じていなかった。また、開口上部の垂れ壁部分の損傷は比較的軽微であった。

- (1) 最終破壊状況は、増設壁試験体 RM-W では壁と壁側の柱のせん断破壊、増打ち壁試験体 RM-T では壁脚すべりと柱脚のせん断破壊となった。
- (2) RM-W、RM-T とともに既存の評価式で耐力を安全側に評価することができた。
- (3) 両試験体とも限界変形角は RC 耐震改修指針で期待される変形角を上回った。
- (4) 両試験体ともに初期剛性は計算剛性に比べて低い値となった。
