9. 既存建物内に水族館を新設した工事事例紹介

Case Study of New Construction of Aquariums in Existing Buildings

茂木 貴紀*¹ 佐藤 拓也*¹ 山内 衛*²

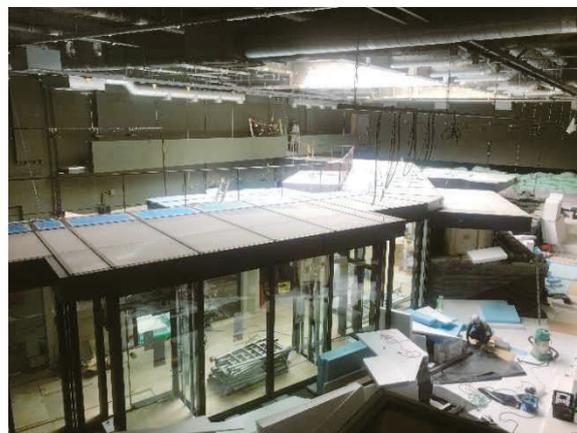
写真-2 施工状況

アクリル水槽はアクリル板を搬入し現地で組立を行った。建込にはカニクレーンを使用しての作業となった。カニクレーンは自重が1.6tもあるため、構造上アウトリガを張り出す位置の検討が必要であった。解決方法としては、スラブ下の梁の位置をスラブに出し、その位置に張り出すことにより、荷重を梁で受けることで解決した。
