12. 建逃げする鉄骨建方時の安全性の検討 Review of Safety when Erecting a Steel Frame to Be Relieved

要 旨

本建物は狭小敷地に立地するホテルである。鉄骨建方は0節を行った後、5節までを4工区に分けて行い、最初の工区では場内の75tラフタークレーンにて41mまで建逃げすることになる。順次建方を行い、最終的には場外の道路から建方を行う。最初の工区は1節から5節までのX×Y(3スパン×1スパン)を建逃げするので不安定なため、強風時に倒壊する危険性がある。本件は建入れ調整治具を使わないということだったので、コンピュータによる3次元応力解析を行い、応力が最大となる通りの軸力、曲げモーメント、せん断力を算出し、柱ジョイント部のエレクションピースの仮ボルトに働く応力を算出し、強風時の安全性を検討した。

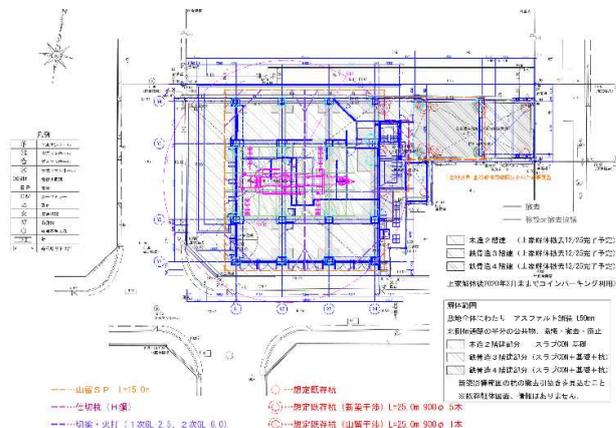
図-1 地下工事仮設計画図

本件も2面道路の角地であるが、駅から徒歩3分という立地柄からか飲食店が混在し、雑居ビルに3面で囲まれている狭小敷地である。また、地上12F 地下1Fと上下にも深いので構台設置をしながら地下躯体築造、付属棟の機械式駐車場の覆工を行い、重機乗り入れのために1F床の補強をした上で鉄骨建方を行う必要がある。0節後、5節までを4工区に分けて行い、最初の工区では場内の75tラフタークレーンにて一気に41mまで建逃げすることになる。最終的には場外の道路から建方を行う。最初の工区は1節から5節までのX×Y(3スパン×1スパン)を建逃げし不安定となるので、強風時に倒壊する危険性があった。

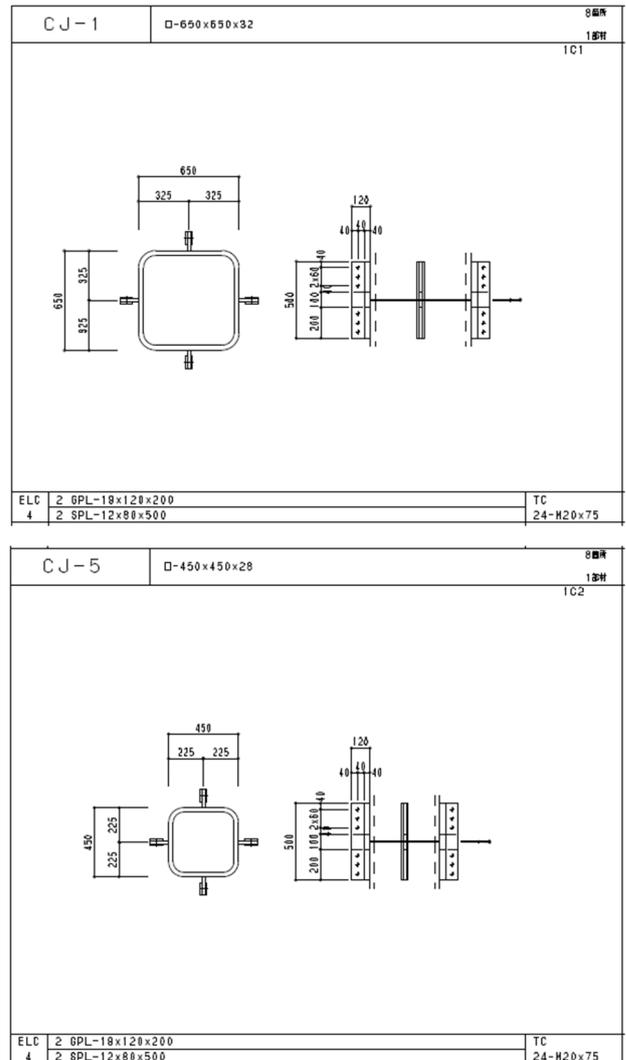
図-3 柱の継手基準図

本建物は、1FL+1000 までの柱 (0 節) を先行建方し、BIF 躯体完了後、地上鉄骨建方施工を行う。Y1 通り～Y2 通り間を R 階まで建方し、順次 Y2 通り～Y4 通りまで施工する。柱は全て冷間成形角形鋼管で 1C1 は□-650×650×32 (BCP325)、1C2 は□-450×450×28 (BCP325) で構成されている。現場溶接接合のため、エレクションピース部は高力ボルト M20 を使用し、全数締付ける。2F 梁は最大 700×350 の外法一定 H 型钢、梁の高力ボルト接合部には仮ボルトとして普通ボルト (強度区分：4.8) を使用する。柱の継手基準図、鉄骨建方工程表、代表的な建方順序を図-3～図-12に示す。

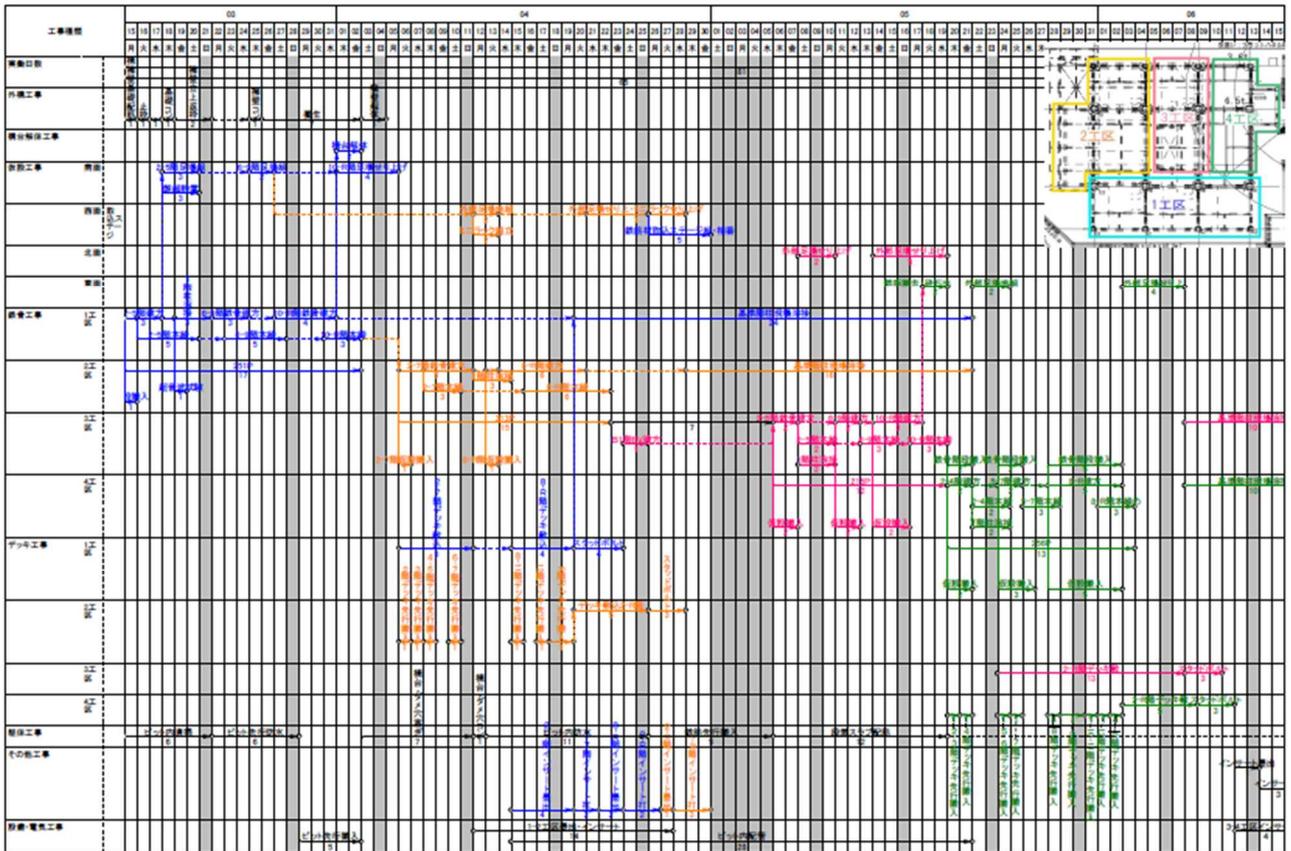
図-4 鉄骨建方工程表

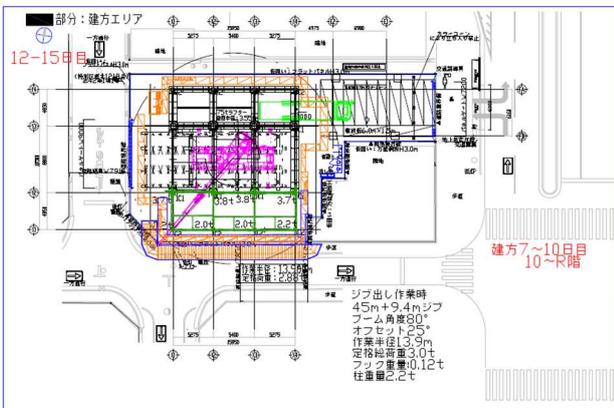
図-5 建方平面図 1 工区 (建方 7 日目)

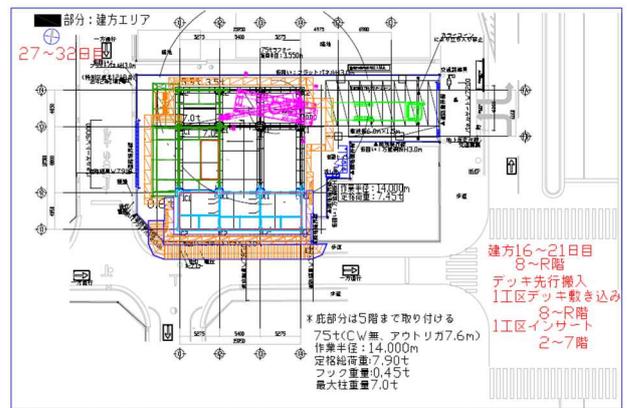
図-6 建方平面図 2 工区 (建方 16 日目)

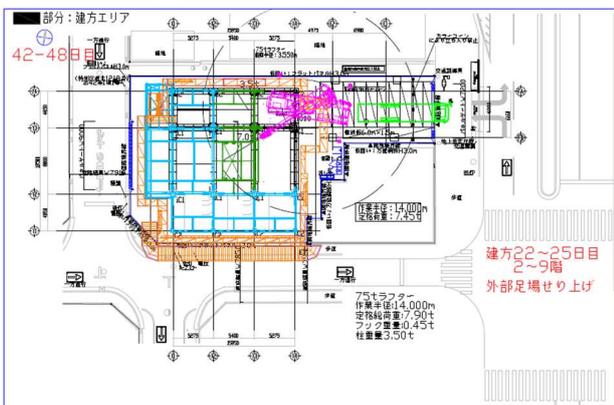
図-7 建方平面図 3 工区 (建方 22 日目)

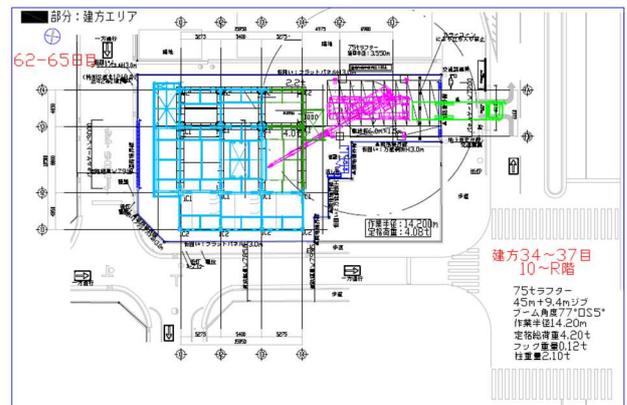
図-8 建方平面図 4 工区 (34 日目)

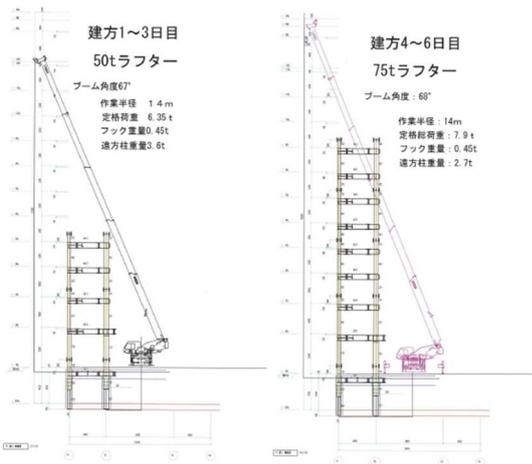
図-9 建方立面図 (1 工区)

最初の工区 (1 工区) は 1 節から 5 節までの X×Y (3 スパン×1 スパン)、高さ 41m を建逃げするため、一時的に不安定な架構となり、強風時に倒壊する危険性があった。

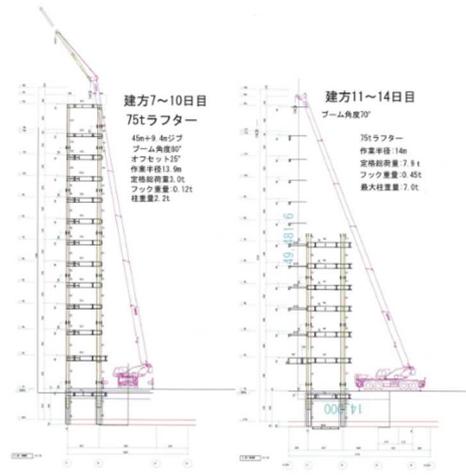
図-10 建方立面図 (2 工区)

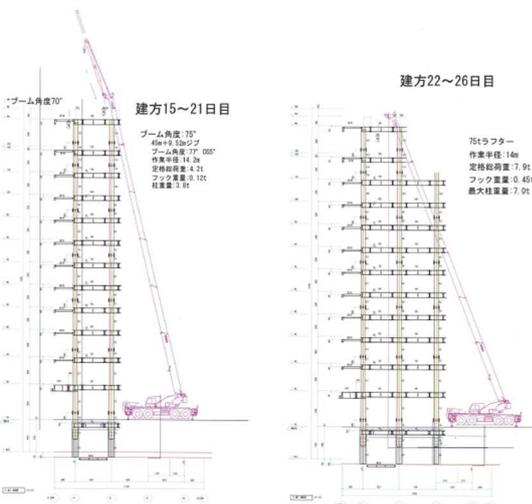
図-11 建方立面図 (3 工区)

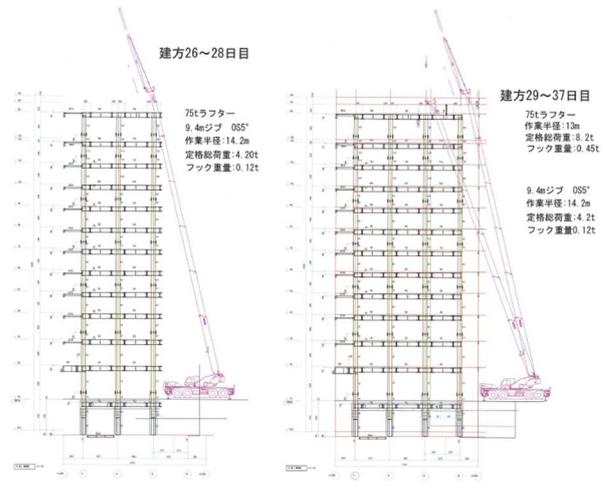
図-12 建方立面図 (4 工区)

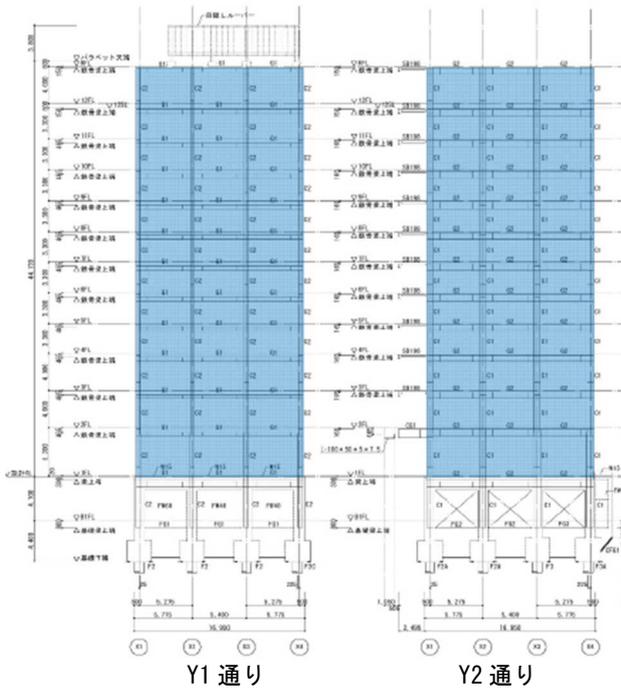
図-13 Y1・Y2 通り軸組図 (■が先行建逃げ範囲)

計算を行った 1 工区の立面、解析モデル、解析結果を図-13~図-16 に示す。

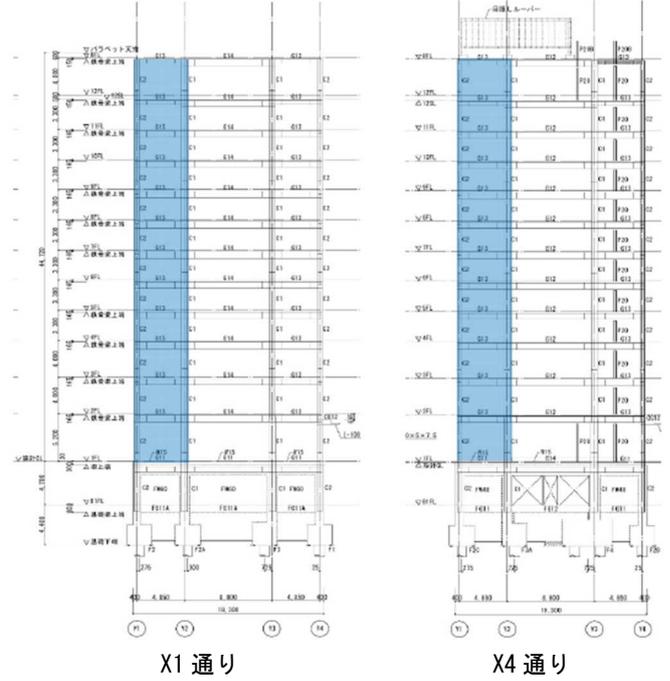
図-14 X1・X4 通り軸組図 (■が先行建逃げ範囲)

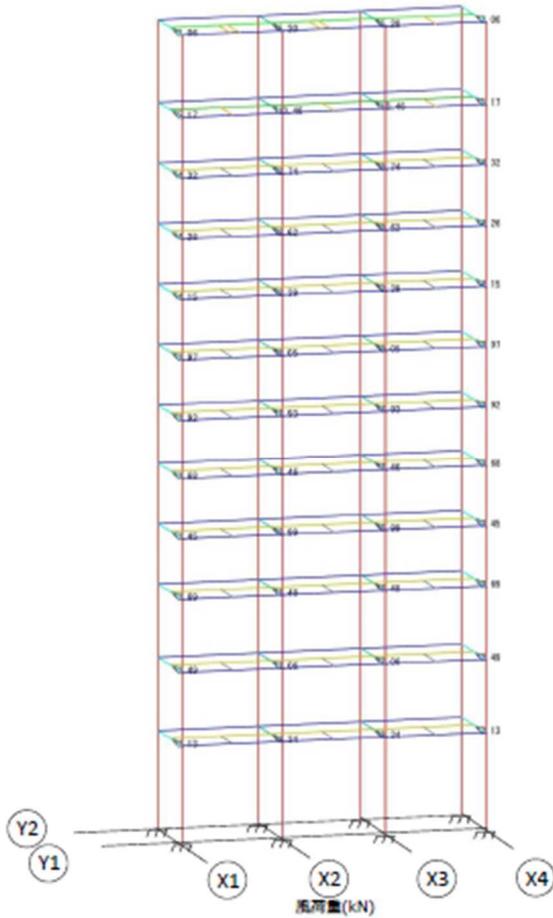
図-15 解析モデル

本件は建入れ調整治具を使わないということだったので、建築工事標準仕様書 JASS6 鉄骨工事¹⁾の解説書である「鉄骨工事技術指針 工事現場施工編(日本建築学会)²⁾」に倣って、風荷重を算定した。その後、構造解析ソフト (FAP-3) を用いて 1 工区の長辺方向に風荷重を入力し、立体フレーム解析を行い、応力が最大となる通りの軸力、曲げモーメント、せん断力を算出した。その値を用いて、柱ジョイント部のエレクションピースの仮ボルトに働く応力を算出し、強風時の安全性を検討した。高力ボルトの短期許容応力以内かという条件を満足しない場合は柱の現場溶接を先行する必要がある。

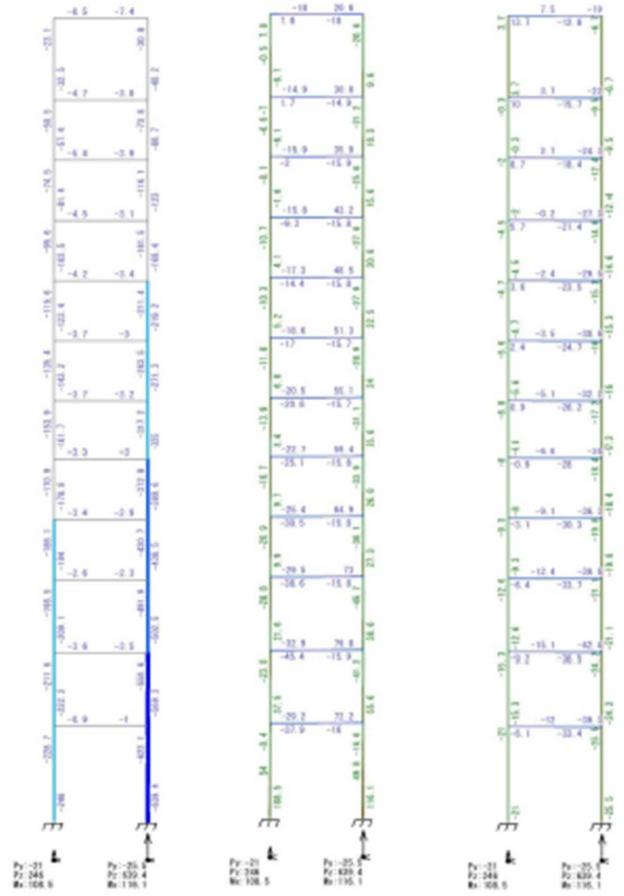
軸力図(kN) モーメント図(kNm) せん断力図(kN)

図-16 解析結果

検討した結果、1 工区においては 0-1 節の柱ジョイント部での応力が不足するため、次節に入る前に柱の現場溶接を先行するように指示し、その後は連続して建方を行う計画とした。

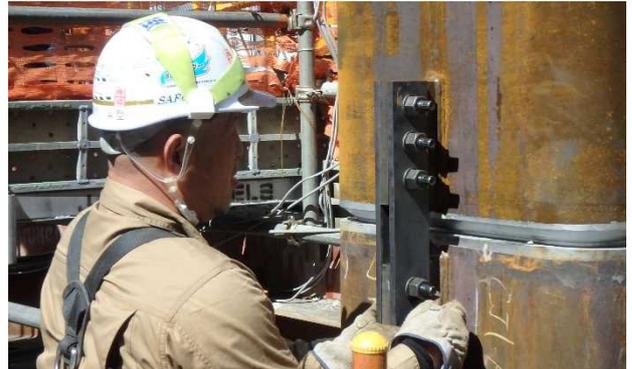
写真-3 柱仮ボルト締め状況

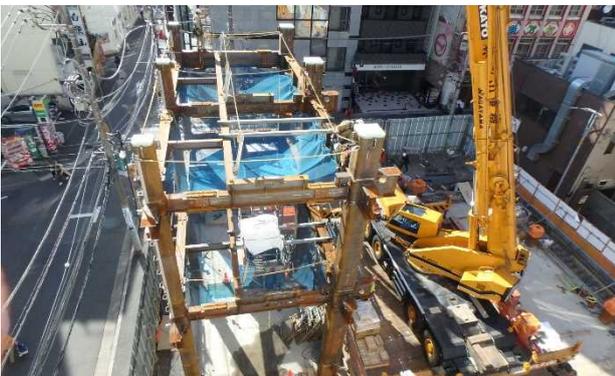
写真-4 1工区1節建方状況

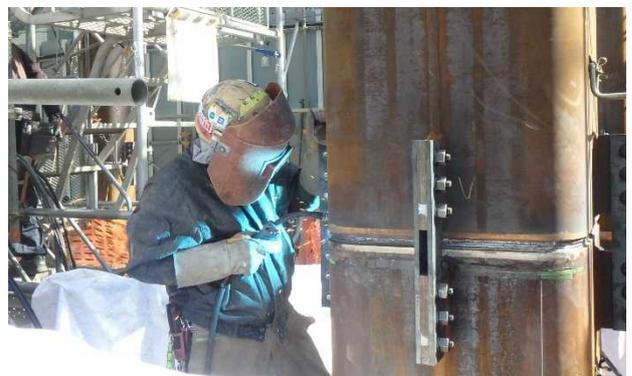
写真-5 柱現場溶接状況

2021年3月5日から鉄骨建方を開始し、2021年3月12日に0-1節の柱ジョイント部を先行して柱現場溶接を行った。その後は連続して鉄骨建方を施工した。途中デッキプレートや鉄筋材等の搬入に苦労したものの、2021年6月3日になんとか無事に上棟することができた。

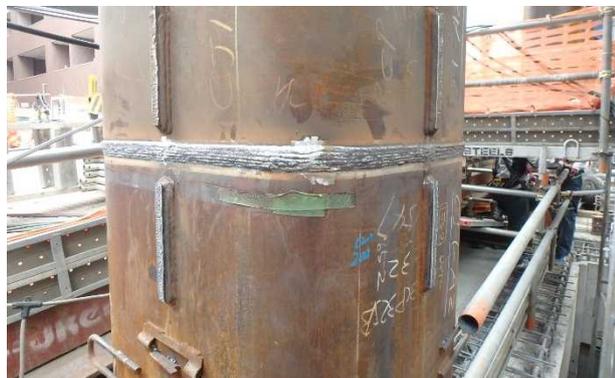
写真-6 柱現場溶接完了・エレクションピース切断

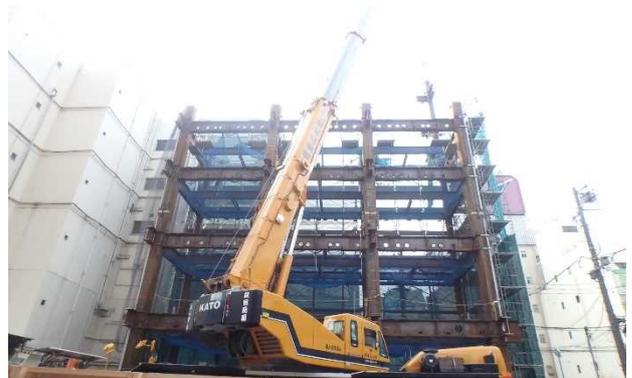
写真-7 1工区第3節完了

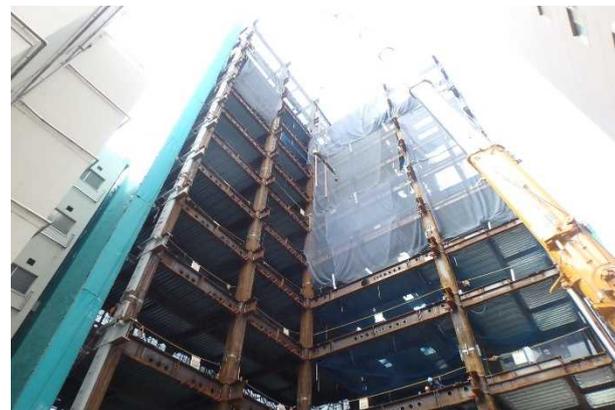
写真-8 2工区施工状況
