13. 調整池内における泥水式推進工の到達施工 Reaching Construction of Muddy Water Propulsion in the Regulating Pondage

当該工事は、豊川用水二期事業において、駒場池内に泥水式推進工法で併設水路を設置する工事である。駒場池は供用中の調整池で、工事箇所付近に幹線水路取水口があるため、水質汚濁の防止と推進到達時の安全性が求められた。本報文中では、工事による水質汚濁防止対策と推進到達時の安全性確保について報告する。

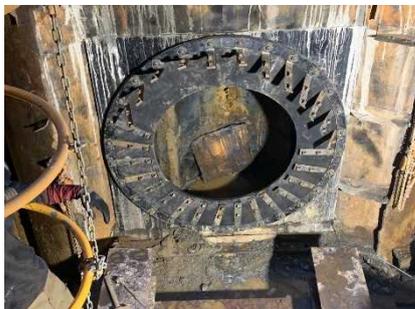
写真-6 坑口設置完了(ダブルパッキン)

また、鋼管矢板を切欠くことで断面係数が減少するので、補強用の支保工（腹起し）を追加設置し、鋼製坑口を設置した後に鋼管矢板内にコンクリートを充填した。さらに、坑口部からの土砂流入防止および止水性向上のため、止水パッキンにはダブルパッキンを採用した (写真-6)。

坑口位置および形状を変更し到達時の押出長を 130cm
 から 65cm に短くすることで、鏡切から推進機押出までの
 時間を短縮し、到達部薬液注入の止水性を保ったまま推
 進機を止水パッキンにワイヤーで締め付けることができ
 た。また、止水パッキンを二重にした効果で、立坑内への
 土砂の流入もなく、0.2m³/分程度の漏水があったが補注
 入で止水することができた。
