## 8. デジタル画像相関法による火災後の表層コンクリートの受熱温度推定

Estimation of heat received temperature of cover concrete after fire using digital image correlation method.

### 要 旨

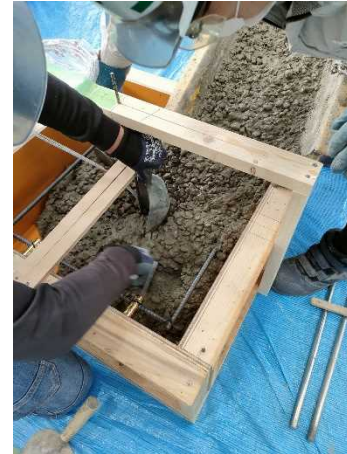
写真－3 コンクリート打込み状況

型枠の組立て状況および K 熱電対の設置状況を写真-1 および 2 に、コンクリートの打込み状況および湿潤養生状況を写真-3 および 4 に示す。

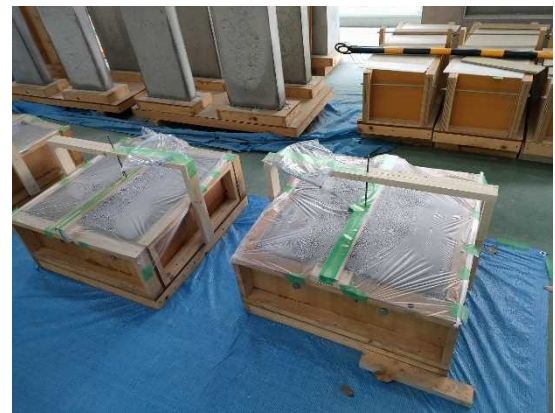
写真－4 湿潤養生状況

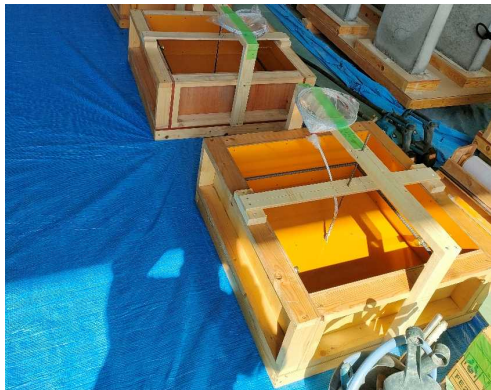
写真－1 型枠状況

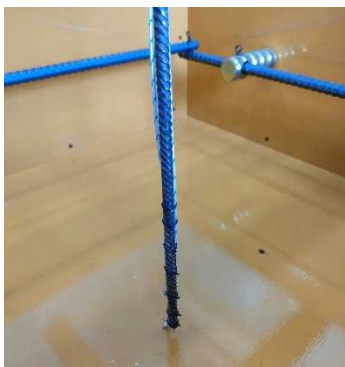
写真－2 配筋およびK熱電対設置状況

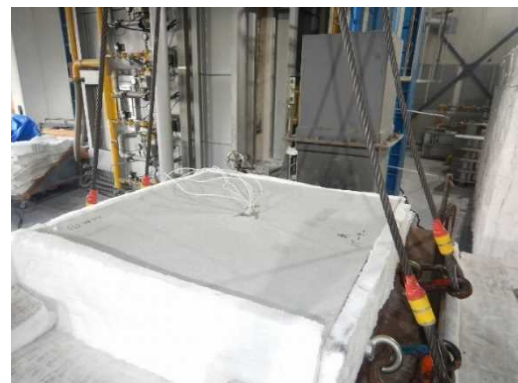
本実験では、天井スラブ裏面の火災による劣化を想定し、試験体の打込み下面（650mm 角）が炉内に接するようにガス加熱炉に設置した。試験体への加熱方法は、炉内温度を ISO834 に規定する標準加熱曲線に沿って上昇させ、試験体の加熱面の温度が650℃となるまで継続した。加熱に供した試験体は3体であり、1体は650℃に達した直後に、もう1体は650℃に達してから60分間保持した後に、もう1体は650℃に達してから120分間保持した後に、それぞれガス加熱炉から取り外し、室温になるまで静置した。

写真－５ 加熱試験体（加熱炉）セット状況

加熱試験体の加熱炉へのセット状況および加熱試験の状況を写真－５および６に示す。

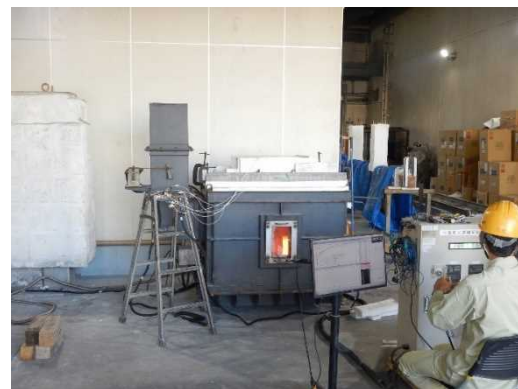
写真－６ 加熱試験状況

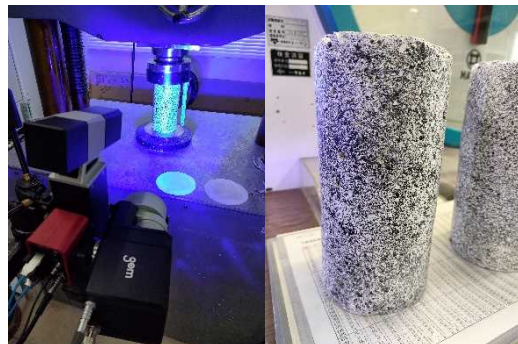
本実験に適用する非接触の三次元変位・ひずみ測定システムは、カラースプレー等でランダム模様を付した試験対象物（ここではコア供試体）を、２台の高解像度カメラを用いて撮影されたランダム模様

様の経時変化をデジタル画像相関法で解析することによって、高精度に変位やひずみを測定するものである。このシステムでは、圧縮荷重の載荷と併せて供試体表面の局所ひずみを三次元で計測できる。さらに、載荷時に加圧板と供試体端面の摩擦を減じる対策を施すことでコア供試体端部が拘束状態とならず、破壊域が受熱により損傷を受けたコア供試体上部（本実験では損傷部を上にして載荷）に移行し、一軸圧縮により破壊することが想定される<sup>1)</sup>。そのため、本実験においては、供試体と加圧板との摩擦を極力減じるために、全てのコア供試体の上下の加圧板と供試体上下端面の間にテフロンシートを２枚重ねて挿入（２枚のテフロンシートの間に真空グリースを充填）して載荷することとした。劣化深さ（本報ではコア供試体上面からの距離に相当）および受熱温度の推定には、画像相関法により得られた供試体の上面（加熱面）からの深さ1cm 毎のポイントにおける縦ひずみと横ひずみの値を抽出し、式(1)により算定される体積ひずみの載荷中の挙動の各高さの差異によって推定することとした。なお、体積ひずみを算出するためのコア供試体の各高さにおける縦ひずみおよび横ひずみの抽出位置は、左右約3cmの間隔を空けた同じ深さの３点とし、算出された３点の体積ひずみの平均値を検証に用いることとした。

写真－７ DIC 計測状況およびコア供試体ランダム模様

圧縮試験時の画像相関法によるリアルタイムな体積ひずみの計測状況およびコア供試体表面に付したランダム模様

模様の状況を写真－７に示す。
