15. 物流倉庫の RC 床クラックについて作業所で実施した対策事例

Example of measures taken at a workplace on RC floor cracks in logistic stores

仲田 拓也*1 三輪 敦*2 藤浪 渉*2 古東 秀文*3

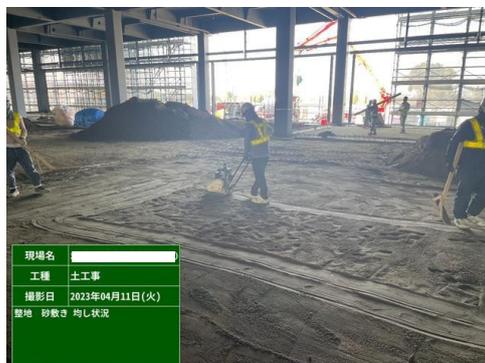
写真-3 砂敷の状況

本建物での設計上の配慮として、コンクリートの配合、土間スラブおよび構造スラブの配筋、鉄筋比に配慮した。スラブの打設工区を分割し、隣り合う工区を連続して打設しないように計画した。土間スラブでは、改良土の埋戻しや砂敷きのレベル管理を丁寧に実施した。コンクリートの打設ではタッピングにサーファーを使用し、コンクリート表面の押さえ作業では、騎乗式のプロペラも用いた。コンクリート打設後は、翌日からは、コンクリート養生マットを使用し湿潤養生を行った。養生期間はコンクリート打設後 7 日以上確保する計画とし、養生マットには、毎日、給水を行った。

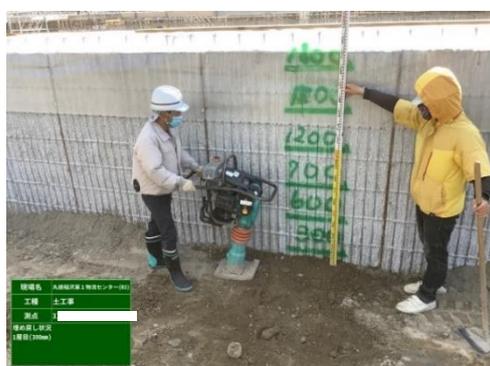
写真-2 埋戻し土の施工状況

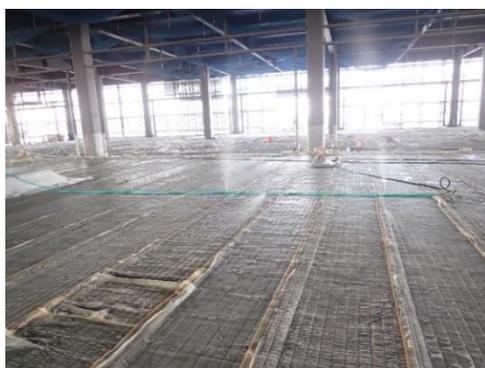
写真-6 コンクリート養生
