## 15. 物流倉庫の RC 床クラックについて作業所で実施した対策事例

### Example of measures taken at a workplace on RC floor cracks in logistic stores

#### 要 旨

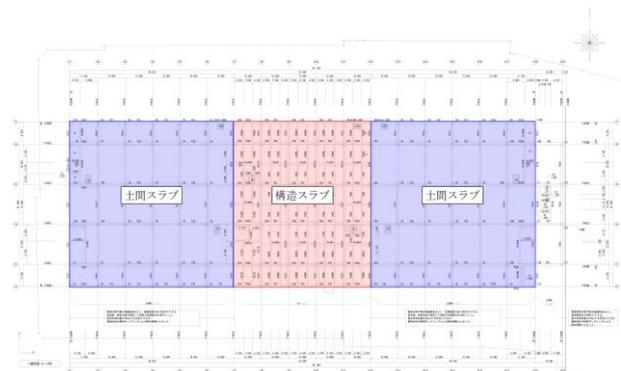
図-1 1 階土間・構造スラブの構成図

2022 年 4 月に受注した 某物流センターは 3 階建てで、1 階の延床面積が約 15600m<sup>2</sup>、2 階では約 11700m<sup>2</sup>、3 階では約 10300m<sup>2</sup>、合計約 37500m<sup>2</sup> の床面積の建物である。1 階の約 7900m<sup>2</sup> は、下部に土を戻した土間スラブ、約 3300m<sup>2</sup> は構造スラブである。図-1 のように 1 階の土間スラブは、上部から t=200mm コンクリート、t=25mm スタイロフォーム、t=0.15mm 防湿フィルム、t=30mm 砂で構成され、その下部に改良土を転圧し、埋め戻しを行っている。土間スラブ部分では、約 5m ピッチにカッター目地を計画した。

図-1に示した土間スラブの下部には、 $t=25\text{mm}$ のスタイロフォーム、 $t=0.15\text{mm}$ の防湿フィルム、その下部に30mmの砂敷きを行い、最下部には、改良土の埋戻しを行っている。竣工後の埋戻し土の沈下や、埋戻し土の不陸による土間スラブのクラックを防止するため、改良土の埋戻しや砂敷きのレベル管理を重点的におこなった。改良土の埋戻しの状況を写真-2に示す。公共建築工事仕様書に準拠し、30cmごとの転圧を行っている。

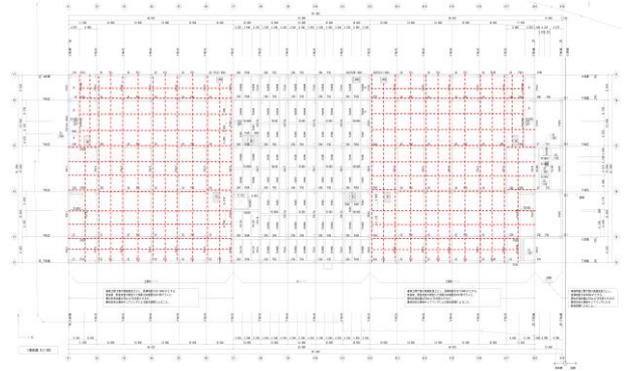
図-2 土間スラブの目地配置

図-2土間スラブに設置した目地配置は、X方向の通芯間距離10.6mに対して、中間に目地を設けている。またY方向の15mスパンでは3分割になるように目地を設けている。結果、約5mごとに設けていることになる。

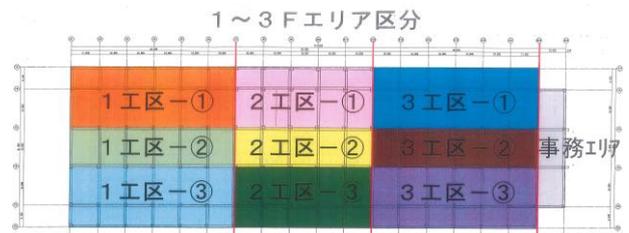
図-3 1階のコンクリート打設工区

各階の床面積が大きい物流倉庫では、スラブの打設工区を分割する必要がある。作業所では、コンクリートの打設量や床スラブの押さえ作業の面積に配慮し図-3のように、工区の割り付けを行った。大きな面積の工区での1日のコンクリート打設量は約270m<sup>3</sup>、押さえの面積は約1500m<sup>2</sup>となる。面積の小さな工区では、打設量が約175m<sup>3</sup>、押さえの面積は約1000m<sup>2</sup>である。実際のコンクリート打設では、隣り合う工区を連続して打設しないように計画した。また、工区の割り付けの計画では、コンクリートの打ち継ぎ箇所が、間仕切り下部になるように配慮し、打継目地が目立たないようにした。

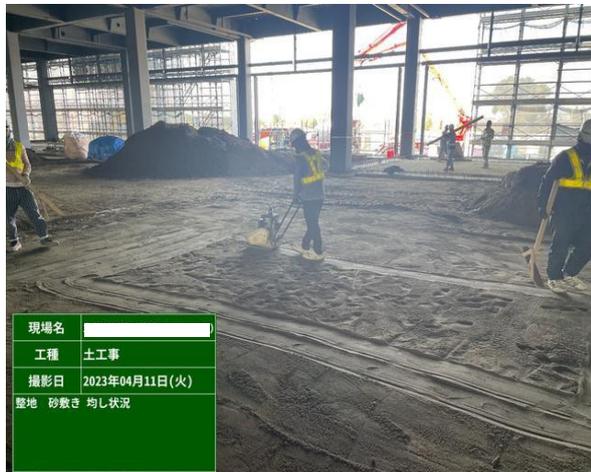
写真-3 砂敷の状況

埋戻し作業後の工事工程は、鉄骨の建て方に移行する。鉄骨の建て方作業時の締固め効果や時間の経過により、埋戻し土には部分的な沈下が発生する。そこで、土間スラブの配筋前には、再度、埋戻し土によるレベル管理を行い、さらに、砂敷によるレベル調整を行った。特に転圧の施工を行うことが難しい鉄骨柱脚のコンクリート柱近傍や地中梁の梁際では、丁寧な施工を実施し、沈下の抑制とレベル管理を行った。これによ

り、スタイロフォームのレベルが維持され、コンクリート打設後の土間スラブとスタイロフォームの間の空隙が発生しないように努めた。写真-3に砂敷きの状況写真を示す。

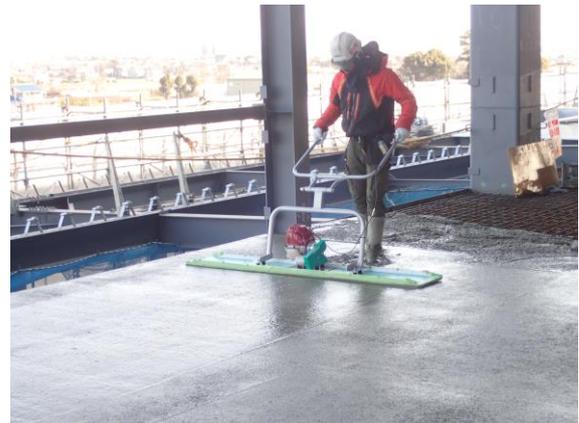
写真-4 コンクリート打設状況

土間スラブや構造スラブのコンクリート打設では、ポンプ車2台に対して、パイプレーターなど6人工を配置した。また、作業の効率化を図るため、コンクリートのタッピングにサーファーを使用した。サーファーはコンクリート表面に振動を与え、打設後のコンクリート表面を密実にすることができ、タンピングと同様の効果を得ることができる。写真-4に施工状況を示す。

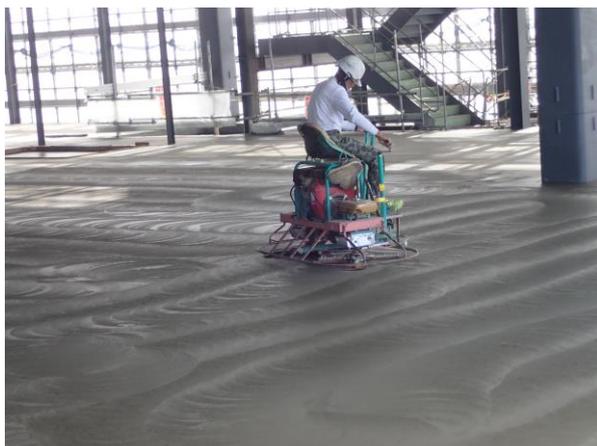
写真-5 コンクリート押さえ状況

コンクリート表面の押さえ作業では、騎乗式のプロペラも用いている。近年の大型の物流倉庫では、一般的に用いられており、押さえ作業の効率化が図られ、機械作業であるため、押さへの出来のむらが軽減される。また、機械の重量による加圧効果も得られるとの見解もある。建設作業員の減少に反して、大型物流施設は増加しており、今後も、機械を用いての作業は必須と考えられる。写真-5に施工状況を示す。また、従来通りの手作業による金コテ押さえ作業もおこなっている。1回の打設面積の約1000m<sup>2</sup>から1500m<sup>2</sup>に対して、5から6人の左官で施工をおこなった。

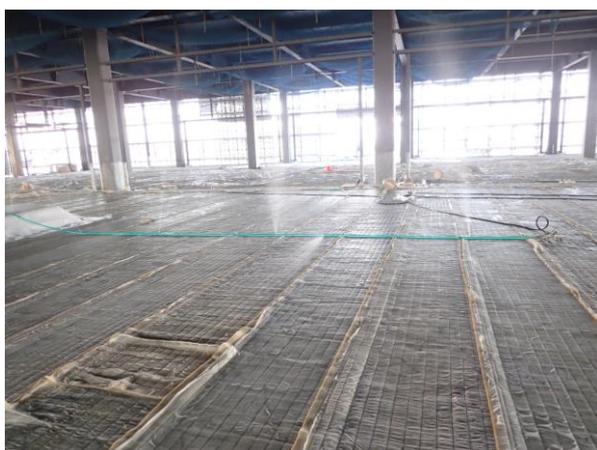
写真-6 コンクリート養生

コンクリート打設後は、その翌日から、コンクリート養生マットを使用し、湿潤養生を行った。養生期間は、コンクリート打設後、7日以上は確保する計画とした。写真-6に養生中の状況を示す。養生マットは乾燥しないように、毎日、水を給水した。また、コンクリート養生中は、養生マットが敷きこまれているため、工事による振動も軽減される。これらの、コンクリートの初期養生を行うことにより、スラブに発生するクラックの軽減効果を期待した。

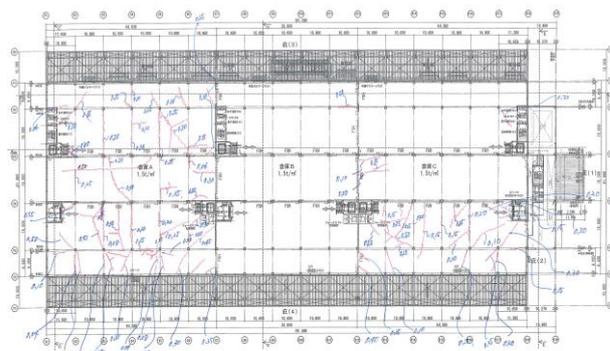
図-4 2階構造スラブクラック調査結果

であり、全体的にクラック幅の大きなものはなかった。作業所巡視の際にも、クラックの発生状況に注意を払っていたが、目立つクラックは多く無い印象が残っている。図-4に2階構造スラブでのクラック調査結果を示す。

調査結果からは、10.6m x 15mの通芯でかこまれた1つのグリッド内に2~3本程度のクラックが発生しており、その幅の多くは、0.3mm以下の軽微なクラックであった。図-4のように図面にクラック発生状況を記載すると、一見、クラックの発生が多いように見えるが、実際の土間スラブや構造スラブを観察すると、クラックの存在の頻度は目立たないものであった。

上記の通り、クラックの発生は、軽微なものであったため、クラック補修は、ABC商会のクラックシールという材料を用いた。施工期間は2023年12月から2024年1月の間に行った。竣工前の社内検査および事業主の検査では、クラックに対する指摘はなく、問題なくクラック補修が行えたと考える。また、今後は、竣工後の1年検査等を通して、スラブに発生したクラックを確認できる。スラブのクラックがどのように変化するかを経過観察し、今後の対策に活用したいと考えている。
