1. 2階建て鉄骨造建物の振動計測によるオイルダンパーの有無が 並進およびねじれ振動特性に及ぼす影響

Comparative Study of Vibration Characteristics of a Two-Story Steel Frame Building with and without Oil Dampers

本報告は、付加制振としてオイルダンパーが取り付けられている2階建て鉄骨造建物を対象に、ダンパーを設置した状態と取り外した状態で加振実験を行い、微小振幅域におけるダンパーの有無が建物の動的特性に及ぼす影響を比較検討した結果を示している。短辺方向のダンパーを段階的に取り外すことで、減衰性能、卓越振動数および振動モードの変化を実建物で評価した。その結果、オイルダンパーは微小変形時においても減衰効果を発揮し、ダンパーを取り外すことで卓越振動数および減衰定数が低下することを確認した。

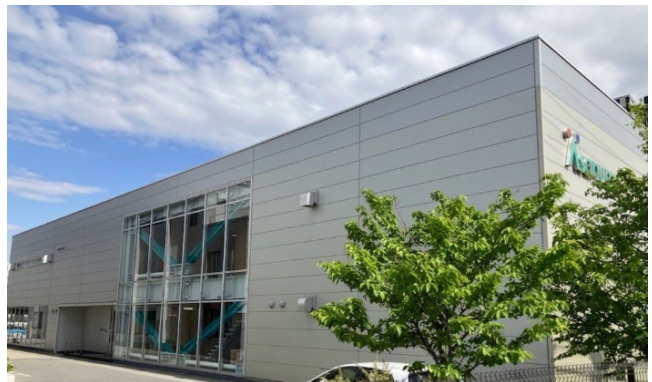
写真-1 建物全景（北西より）

対象とした建物の全景を写真-1に示し、建物の平面図

および軸組図を図-1に示す。対象建物は、鉄骨造2階建てのラーメン構造である。平面形状は、2階の一部（東側）に吹き抜けを有するものの、長辺方向（Y方向）が約45m、短辺方向（X方向）が約17mのほぼ整形である。スパン割りは、ほぼ均等長さで構成されている。なお、以後、長辺方向をY1～Y5軸、短辺方向をX1～X3軸と呼称する。高さ方向は軒高さが約9.7mである。

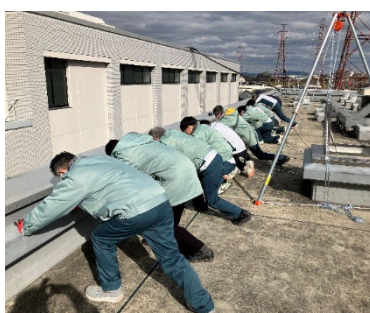
写真-4 人力加振の様子

人力加振実験は短辺方向を対象とし、常時微動測定または加振機実験で求めた建物の 1 次振動数に合わせて実施した。屋上階にて成人約 10 名が加振を行い、加振回数は Case 0 では 60 回、Case 7 では 30 回とした。加振時の様子を写真-4 に示す。加振終了後に速やかに静止し、建物の自由振動波形を取得することとした。

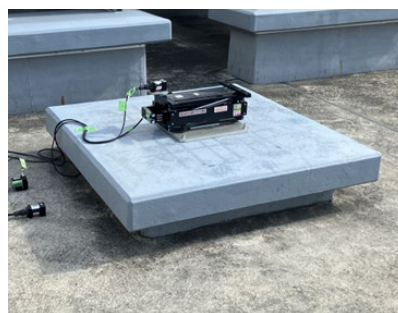
写真-5 加振機の設置状況

加振機は、屋上階にある鉄筋コンクリート製の基礎上に、金属系アンカーを用いて固定した。設置位置を図-1 に、設置状況を写真-5 に示す。加振機は 2 基とし、Y3 軸を中心として対称となるように配置した。加振機は、1 基あ

たりの加振力が 500N であり、建物の固有振動数付近 (2 ~ 4 Hz) であれば加振加速度 1G が可能な性能を有する。加振方向は、建物の短辺方向および長辺方向の並進加振、ならびに短辺方向のねじれ加振とした。並進加振時には、2 基の加振機の加振方向を建物の短辺または長辺方向に合わせ、同位相・同加振力で加振した。短辺方向のねじれ加振時には、設置位置は同じだが建物中心 (Y3 通り) に対して逆位相となるように加振した。加振は、建物の各方向の卓越振動数を含むように加振振動数を 6 から 2 Hz 間で徐々に低下させるスイープ加振とした。

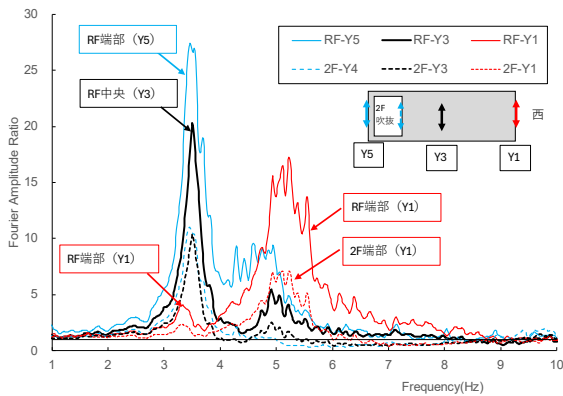
図-4 初期状態のフーリエスペクトル

Case 0 における Y1 軸、Y3 軸および Y5 軸について、それぞれ同軸上にある 1 階の測定点に対する 2 階および屋上階の測定点のフーリエスペクトル比を図-4 に示す。なお、図中の Y3 軸のフーリエスペクトル比は X1 軸および X3 軸の 2 つの測定点の平均を示している。これより、短辺方向では 3.5 Hz 付近および 5.0 Hz 付近に卓越振動数が確認できた。

まず 3.5 Hz 付近の振幅に注目すると、Y1 軸では振幅が小さく、Y3 軸の中央部から Y5 軸の端部にかけて振幅が増大している。一方、同振動数における 2 階の結果では、Y1 軸の振幅が小さく、Y3 軸および Y4 軸はほぼ同程度の振幅であった。これは、2 階の吹き抜けによる Y5 軸の剛性が低いことや Y1 軸に設置されたダンパーの影響により、平面的にねじれ成分の大きい振動モードとなっているためと考えられる。

次に 5.0 Hz 付近に注目すると、Y1 軸の振幅が大きく、Y5 軸ではそれより小さく、さらに Y3 軸では最も小さい結果となった。したがって、5.0 Hz は Y3 軸を中心としたねじれ振動であると推察される。なお、図には示していないが、長辺方向の卓越振動数は 4.0 Hz であった。

これより、初期状態の卓越振動数は、図-4で示したとおり約 3.5 Hz であった。次に、Y1 軸のダンパーの取り外しを開始し、2階および1階のダンパーの取り外しが終了する Case 1～Case 3 の間では、卓越振動数に大きな変化は見られなかった。しかし、Y3 通りのダンパーを取り外す Case 4 開始から Case 6 終了にかけて、卓越振動数が低下していく様子が明確に確認できた。これは図-6で示した傾向と同じであった。また、取り外し後の Case 7 から復旧開始までの間では、卓越振動数の変化はほとんど見られなかった。さらに、復旧時の卓越振動数は、Y3 軸のダンパーを復旧した段階で大きく変化した。Y1 軸のダンパー復旧時には変化が小さく、最終的にすべてのダンパーを復旧した段階でほぼ元の値に戻ることが確認できた。

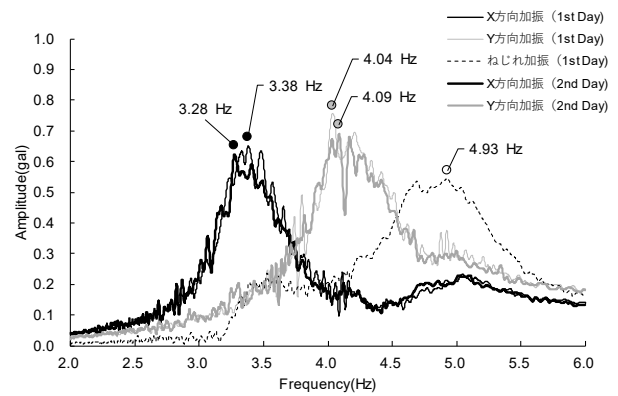
図-5 加振機実験による加速度振幅と加振振動数の関係

加振機による加振振動数と屋上階の加速度振幅の関係を図-5 に示す。加振は日を変えて 1 回実施し（ねじれ加振は 1 日目のみ）、図では 6 Hz から 2 Hz までを約 6 分間で連続的に変化させたスイープ加振において、屋上階で観測された最大加速度振幅をプロットしている。

これより、最大振幅を示した振動数は、短辺方向が 3.28 ~ 3.38 Hz、長辺方向が 4.04 ~ 4.09 Hz、ねじれが 4.93 Hz

であった。常時微動測定と比較するとやや低い振動数となったが、小型の加振機であっても本建物規模において十分に固有振動数を確認できることが分かった。

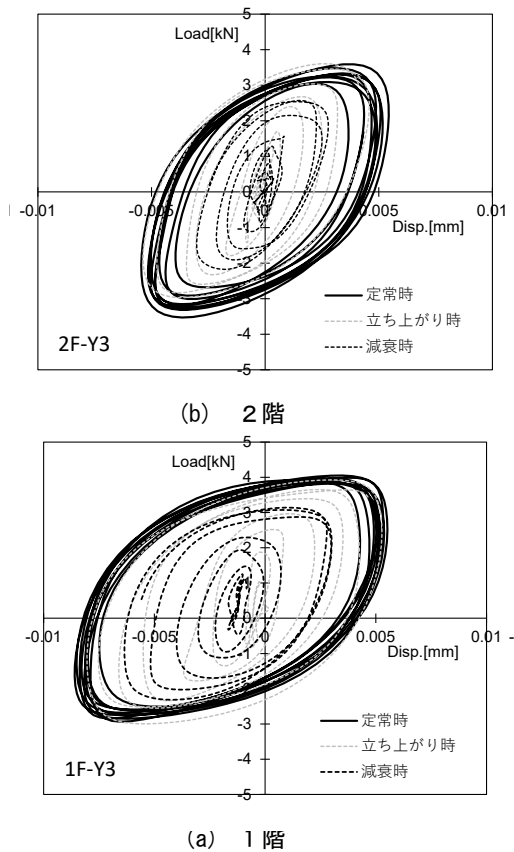
図-8 ダンパー(Y3 通り)の軸力-変位

Case 0 の人力加振時における1階および2階の Y3 通りに設置されたダンパーの変位一軸力曲線を図-8に示す。各データには 10 Hz のローパスフィルタ処理を施している。図では、加振の立ち上がり時、定常状態および減衰時を区別して描いており、概ね定常状態となった区間を実線で示している。これより、加振開始から徐々に履歴面積が大きくなり、定常状態では最大変位が 0.005 mm と微小であるものの、オイルダンパー特有の安定した履歴曲線を描いておりエネルギー吸収効果が確認できた。
