建築技術性能証明を建設9社共同で取得
「繊維植込みシートを用いたタイル張付けモルタルの剥落防止工法」

株式会社浅沼組、株式会社鴻池組、佐藤工業株式会社、西武建設株式会社、大末建設株式会社、東亜建設工業株式会社、東急建設株式会社、東洋建設株式会社、株式会社松村組の建設9社は、タイル剥落防止工法「繊維植込みシートを用いたタイル張付けモルタルの剥落防止工法（略称；繊維植込み工法）」の建築技術性能証明を平成30年8月21日付で取得しました。（性能証明番号：GBRC 性能証明 第18-07号）

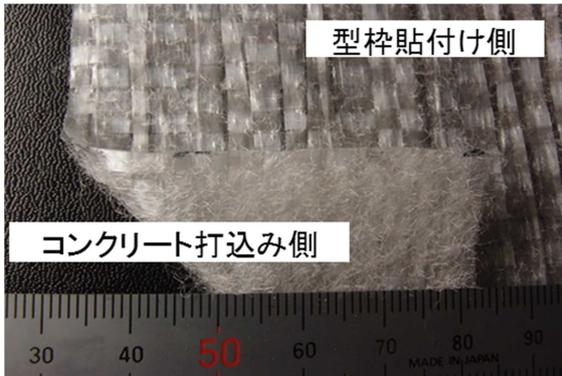
写真1 繊維植込みシート

本工法は、ポリプロピレン長繊維をポリエチレン基布にニードルパンチで植え込んだ繊維植込みシート（写真1）を、型枠のコンクリート充填面に貼り付け（写真2）、コンクリ

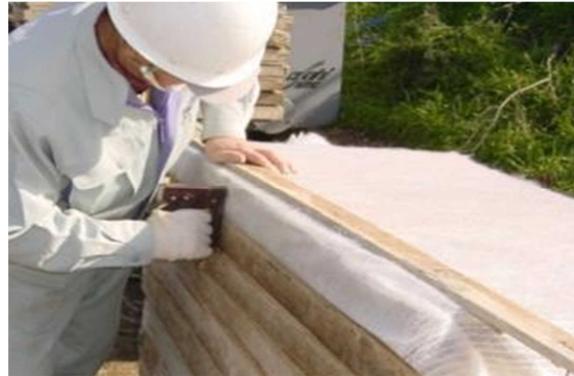
写真2 繊維植込みシート型枠貼付け

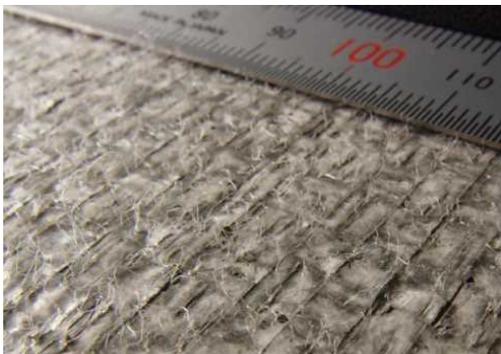
写真3 タイル張り前のコンクリート表面

ートを打ち込み、コンクリート表面に繊維を植え込み（写真 3、4）、当該繊維のアンカー効果（図 1）によりタイル張付けモルタルの剥落を防止する工法です。

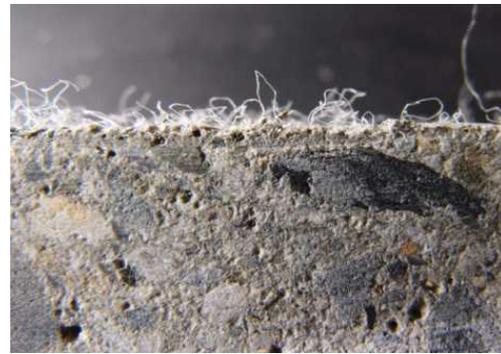
写真4 タイル張り前のコンクリート断面

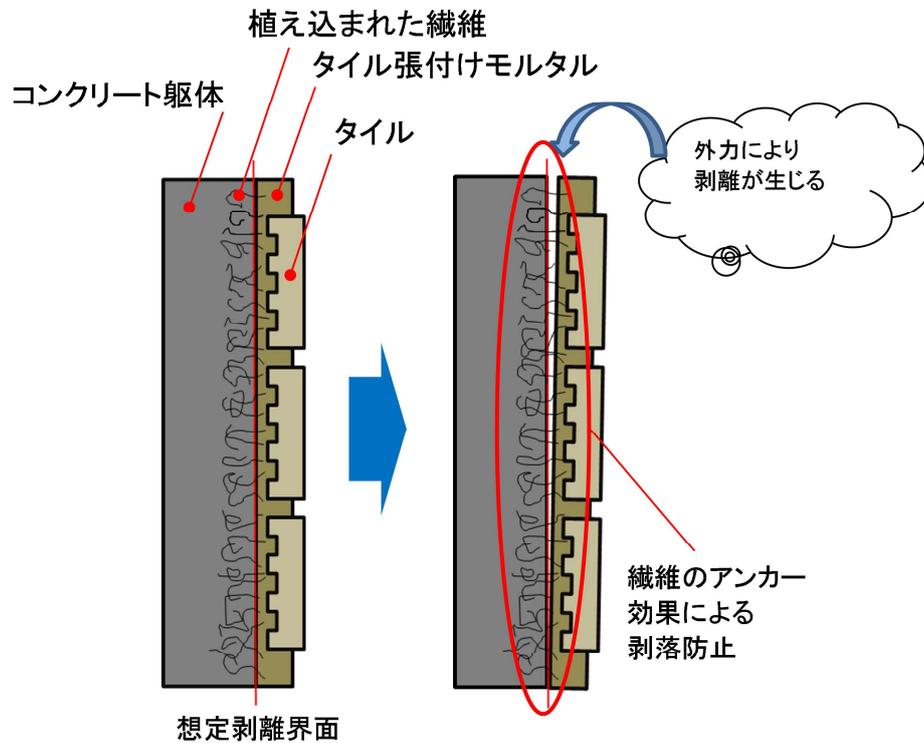
図1 繊維植込み工法における剥落防止概念図

本工法では、コンクリート躯体表面に植え込まれた繊維が、タイル張付けモルタル層あるいは不陸調整材の層と絡み合った状態に形成されることで、境界面に剥離が生じてもタイルを含む張付け材料の自重に対して容易には剥落しない状態が構築できます。このように、コンクリート躯体表面に施されたタイルを含む張付け材料の剥落を防止できることが本工法の特長です。

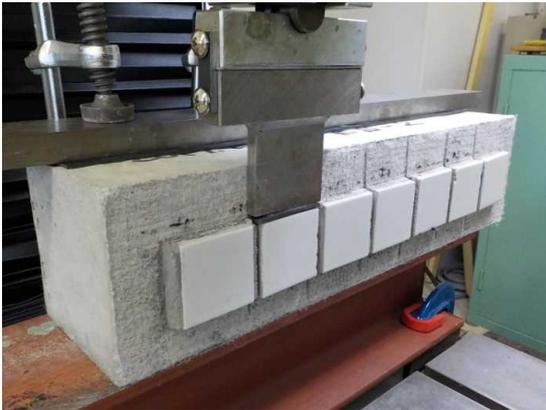
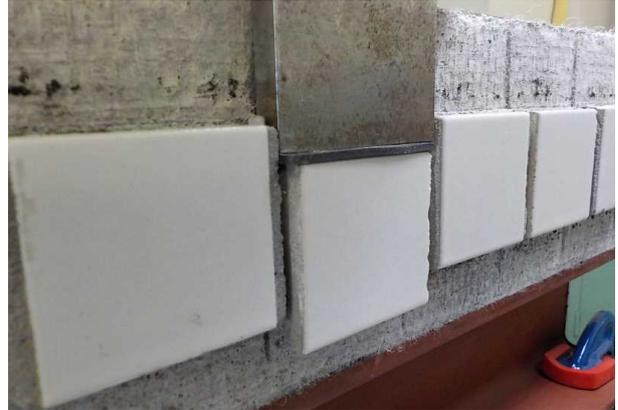
参考写真1 せん断接着試験の状況

(左：試験状況 右：最大荷重後にタイルを約10mm押し込んだ状況（剥落していない）)

補足；軸ひずみ繰返し試験後にせん断接着試験を実施した際の本工法の試験体を示しています。写真では省略していますが、従来工法の試験体ではせん断接着試験による変形が1.5～2mm程度で剥落しました。一方、本工法の試験体では右写真のように約10mmの変形を与えても剥落しないことが確認できました。このことから、(本工法は)地震などによる大きな変形の際にも剥落に対する安全性が高いと考えています。

- (3) せん断接着試験において、コンクリート躯体との境界面が剥離した後も張付け材料の自重に対し 10 倍以上の保持力があります。

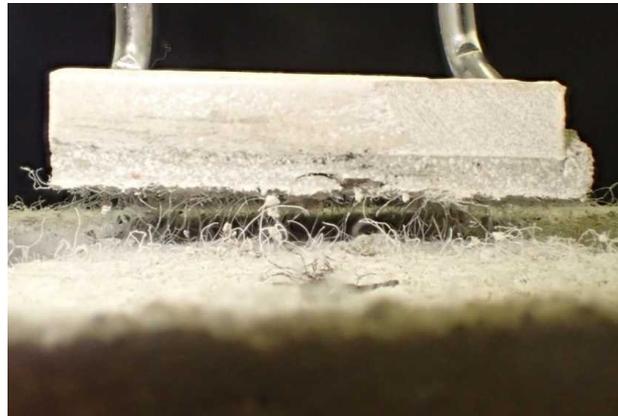
参考写真2 せん断接着試験後のタイルを持ち上げた状況
(一部の繊維がつながっている)
