## 6. RC 集合住宅の火災事例に基づく劣化度調査・診断および補修

### Diagnosis and Repair Method of based on Example of Fire-Damaged Reinforced Concrete Apartment

山崎 順二<sup>\*1</sup> 河合 智寛<sup>\*2</sup> 宇井 衛<sup>\*2</sup> 寄廣 茂樹<sup>\*3</sup>

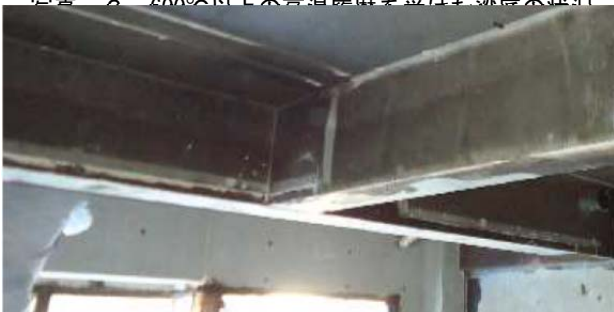
写真-2 600℃以上の高温履歴を受けた梁底の状態

室内側のコンクリート全面について、打診棒を用いた打音検査を行った。その結果、図-3に示した赤枠の部分の梁において、梁下面のかぶりコンクリートに浮きが生じていることが判明した。この部位は、写真-2に示すように、梁下面のみが 600℃以上の高温履歴を受けていることが煤の付着状況（煤が消失していること）からも推定できる。また、コンクリート表面には、放水によりごく表層のコンクリートが急冷されたことによると推察される、0.2mm以下の微細なひび割れが発生していた。この梁下に浮きが生じている部分については補修の対象範囲とする。

図-10 に示すフロー<sup>1)</sup>により、図-3 に示した表層コンクリートに浮きおよび微細なひび割れが生じている梁部材については、やや過大ではあるが構造安全性に配慮し「火害等級Ⅲ」と判定する。
