## 7. 西名阪自動車道連続 8 日間通行止め 3 班体制による背面空洞注入の施工について

### - 西名阪自動車道田尻トンネル(上り線)他 3 トンネル背面空洞注入工事 -

Filling work of rear face cavity of mountain tunnel with continuing eight-days suspension of traffic worked by three groups system in Nishi-Meihan Expressway

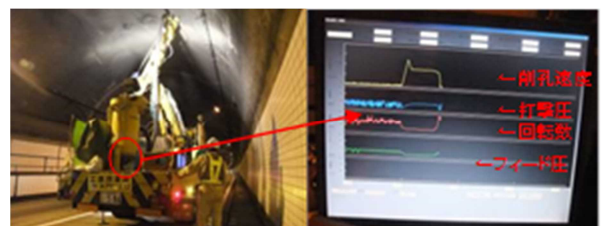
(1) 工事発注前に空洞状態を調査するために行う調査削孔（PVM 工法）は、覆工コンクリートを高速削孔しながら、覆工厚や覆工背面の状況を削孔速度、回転圧などを計測し、制御装置へ自動的に送信、図化・解析することで、覆工および空洞状況を把握する工法である。工事発注前の PVM 工法では、覆工コンクリートや岩系地山に比べて削孔速度が加速する施工済みのエアモル注入域および粘性土域を、空洞と誤って判定したことにより、設計注入量が過剰に算出されていた。施工時における注入孔削孔後の算定注入量と比較したところ、当初設計注入量の 24% 程度であった（算定注入量 550m<sup>3</sup>/設計注入量 2,229m<sup>3</sup>=24%）。

写真ー 1 PVM 工法施工状況

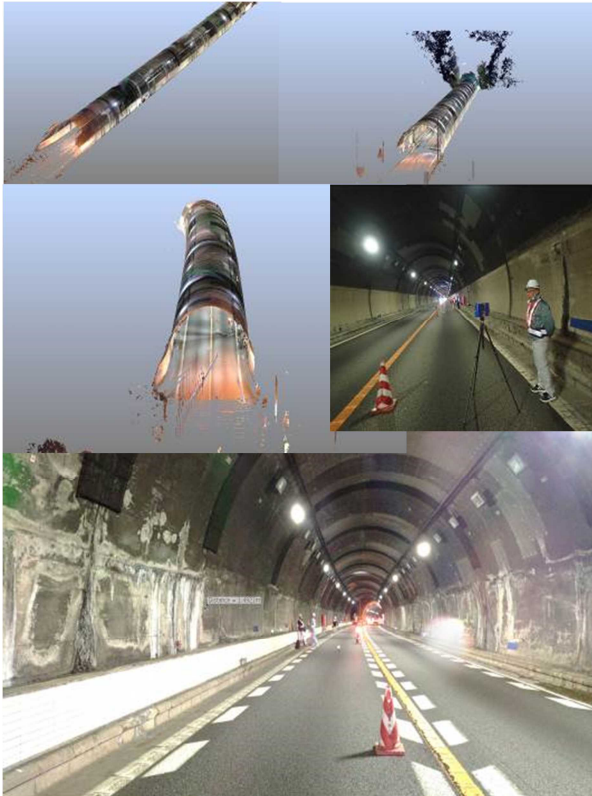
写真－9 3D スキャナによる取得データ
