## 6. ソイル柱列芯材回収工法における経年別引き抜き実験

「技術研究所報No.1」で、当社が開発した「浅沼ソイル芯材回収工法（ASC工法）」の概要と、その吹付け機械の開発内容を紹介し、あわせて、吹付け材の経年後の性状変化をみるための長期施工実験計画を述べたが、今般、1年、2年、3年と埋設した芯材の引き抜き実験が終了したので、ここにその結果を報告する。

## 6. THE EXPERIMENT OF EXTRACTING THE SOLDIER BEAMS CONSTRUCTED BY ASC METHOD (ASANUMA'S METHOD TO EXTRACT THE SOLDIER BEAM ON THE SOIL-CEMENT SHORING WALL) ON SOME DIFFERENT YEARS AFTER CONSTRUCTION

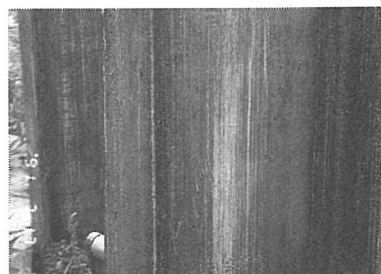
写真-4  
引き抜き直後の  
ST供試体の表面

HTとSTについては、引き抜き直後は表面が濡れた状態であったが、すぐに表面が乾燥して写真－4に示すように白い物質が付着したような状態となった。表－4にこの物質を採取し分析した結果を示すが、3年を経過しても潤滑材が表面に付着、残存していることが分かった。表中に無機物が多く見られるのは、引き抜き時に地表面の土が供試体に付着したためと思われる。

写真-3 にSTの引き抜き(縁切り)直後の状況を、写真-4～5に引き抜き直後のSTとSGの表面状況を示す。
