# 補修により再利用可能なHFRCCエネルギー吸収部材に関する研究

## Study on Repairable Energy Absorption Device Using HFRCC

### 要 旨

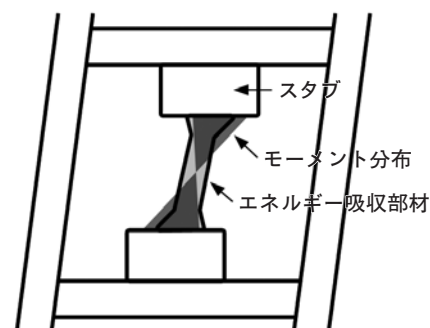
図-1 エネルギー吸収部材の概要

高靱性セメント系複合材料を、エネルギー吸収部材等の構造部材用途に適用するための研究が精力的に行われている<sup>1)2)3)</sup>。筆者らは、既報<sup>4)</sup>において、高靱性セメント系複合材料の一つであるハイブリッド型繊維補強セメント系複合材料（以下、HFRCCと記す）を用いた部材の曲げせん断実験を行い、HFRCCと平行配筋、X形配筋を併用し、さらに図-1のように曲げモーメント分布に応じて試験体の断面形状を変化させることで、高靱性セメント系複合材料をエネルギー吸収性能に優れたエネルギー吸収部材として利用できることを示した。筆者らはこの高靱性セメント系複合材料を用いたエネルギー吸収部材を高層建築物の制震装置として適用し、大地震時の柱・梁の損傷を出来るだけ少なくしたいと考えている。その適用にあたっては、以下のような問題がある。

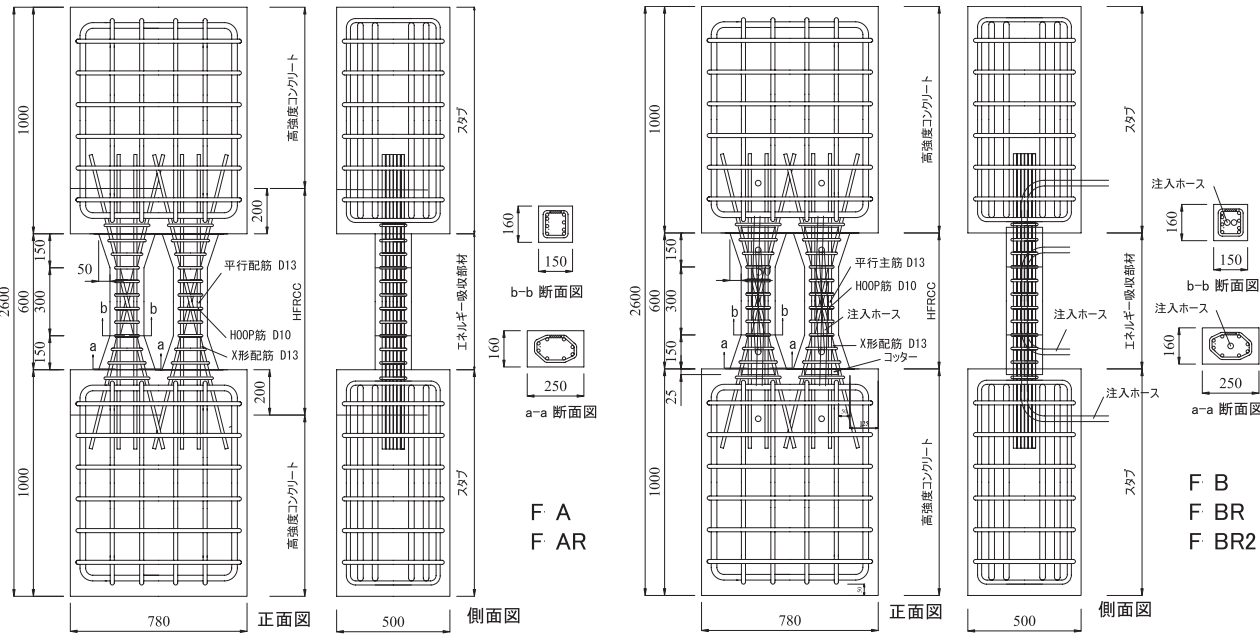
図－２ 試験体の形状および配筋

試験体一覧を表－１に、試験体の形状および配筋を図－２に示す。試験体は曲げモーメント分布に応じて断面形状を変化させたエネルギー吸収部材とスタブで構成されている。試験体はF-A、F-Bの２種類で、試験体形状は同じである（F-ARはF-Aを載荷終了後に補修した試験体。F-BRはF-Bを載荷終了後に補修した試験体。F-BR2はF-BRを載荷終了後に再度補修した試験体である。）

ターを設けて（図－２を参照）打継いだ。また、試験体に補修用の注入ホースを打ち込んだ。

エネルギー吸収部材1体につき2本の注入ホースを**図－2**のように打ち込んだ。エポキシ樹脂のポンプによる圧入によって、エネルギー吸収部材とスタブとの界面の損傷の激しい部分だけでなく、0.1mm程度の微細なひび割れからもエポキシ樹脂の漏出が確認された。

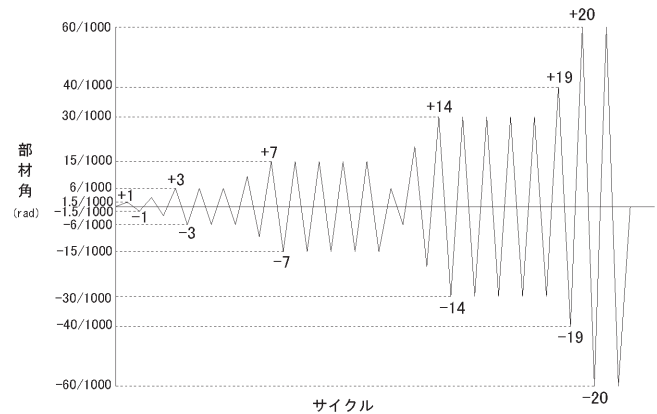
図－3 载荷履歴

れる部材角30/1000radまで図-3に示す载荷履歴で载荷を行った後に、補修した。次に、補修した試験体F-BRを部材角40/1000radまで载荷を行った。その後、2回目の補修を行った試験体F-BR2を同様に部材角60/1000radまで载荷し、部材角80/1000radで正負2回载荷し、その後+150/1000radまで载荷した。

試験体F-Aでは、 $\pm 1.5/1000\text{rad}$ の加力時にエネルギー吸収部材のハンチ部側面にひび割れ幅0.1mm以下の微細なひび割れ（以下、微細ひび割れと呼ぶ）が発生し、部材角の増大にともない、微細ひび割れの範囲が拡大し、正面にも広がった。 $\pm 10\sim 15/1000\text{rad}$ のサイクルでX形配筋のハンチ部分が降伏するとともに、エネルギー吸収部材の中央部とハンチ部との取り合い部（以下、エネルギー吸収部材絞り部と呼ぶ）近傍の平行配筋が降伏した後、ひび割れが局所化し、ひび割れ幅が0.8mm程度まで拡大した。 $-15/1000\text{rad}$ のサイクル終了時（-11サイクル、図-3参照）のひび割れ状況を図-5(a)に示す。その後、 $\pm 30/1000\text{rad}$ のサイクルでエネルギー吸収部材絞

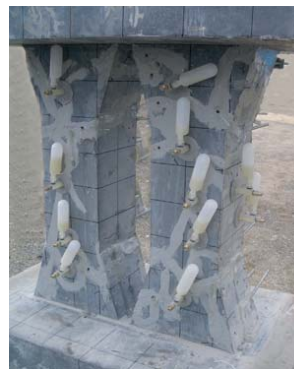
写真－1 樹脂低圧注入工法

- 1) 試験体の表面をケレンし、掃除した後に、注入座を取付け、ひび割れをパテでシールした。
- 2) 翌日、注入座からエポキシ樹脂を注入した（写真－１を参照）。

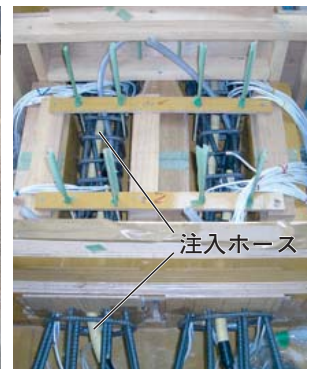
写真－2 注入ホース設置

1) これまで打継ぎ処理に使用されていた、中空のプラスチックコアと逆止弁の機能を持ったゴム製の連続弁から構成された注入ホースを、試験体製作時に、試験体に**写真－2**のように配して打ち込んだ。

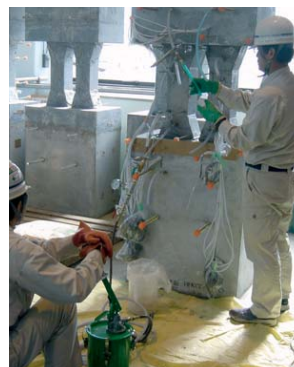
写真－3 注入ホースによる樹脂注入施工状況

2) 载荷後の試験体表面のひび割れをシール後、打ち込んだパイプの注入口からケミカルポンプによりエポキシ樹脂を圧入した（**写真－3**を参照）。

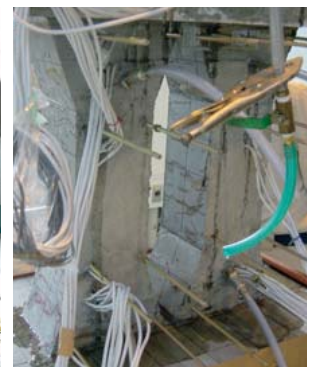
写真－4 ひび割れからの樹脂の漏出状況

3) 部材内のパイプの孔から出たエポキシ樹脂がひび割れに入り込み、ひび割れ部分が補修材で満たされ、最後に**写真－4**のようにひび割れからのエポキシ樹脂の漏出によって、充填されたことを確認した。

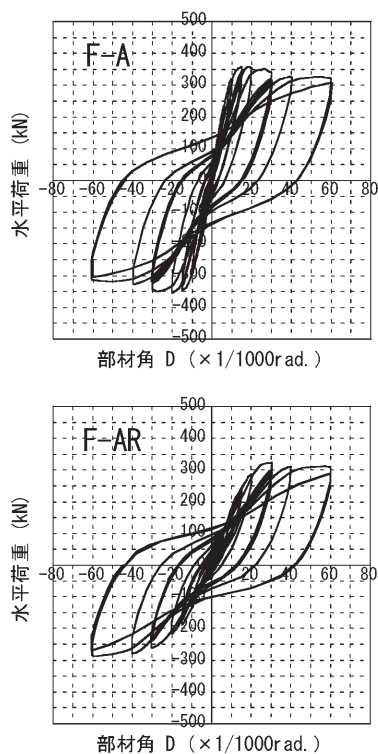
図-4 試験体F-A・ARの  
水平荷重－部材角関係

各試験体の水平荷重と部材角の関係を図-4および図-6に、各試験体の破壊状況を図-5および図-7にそれぞれ示す。

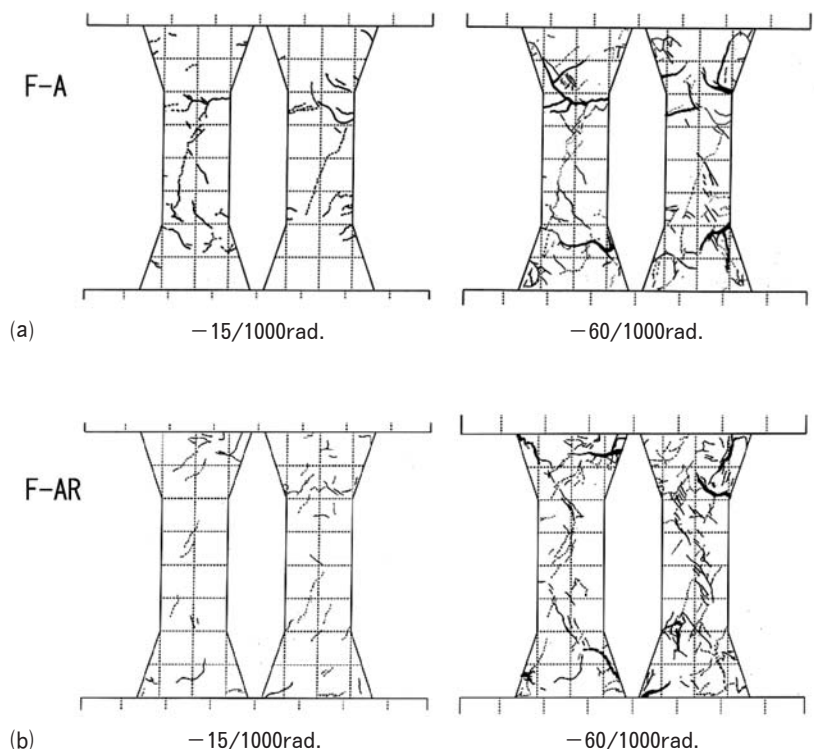
図-5 (a) 試験体F-A (b) 試験体F-ARの破壊状況

り部のひび割れ幅は4~5mmまで拡大し、耐力の低下が見られた。 $-60/1000\text{rad}$ のサイクル終了時（-21サイクル）には、ハンチ部や絞り部のひび割れ幅は最大で8mm程度まで拡大した（図-5(a)参照）。なお、スタブには損傷が見られなかった。

試験体F-ARでは、 $\pm 3/1000\text{rad}$ のサイクル終了までほとんどひび割れが確認されなかった。部材角の増大に伴い、エネルギー吸収部材絞り部の近傍に微細ひび割れが徐々に進展したが、 $-15/1000\text{rad}$ のサイクル終了時（-11サイクル）のひび割れ状況を見ると（図-5(b)参照）、試験体F-Aに比べ、ひび割れが少なかった。その後、 $\pm 30/1000\text{rad}$ の加力時に、ハンチ部の補修したひび割れ近傍に生じたひび割れの幅が2~2.5mmに拡大した。 $\pm 60/1000\text{rad}$ のサイクル終了時にはひび割れも試験体F-Aと同程度見られ、ハンチ部のひび割れ幅は6~8mmに拡大した（図-5(b)参照）。

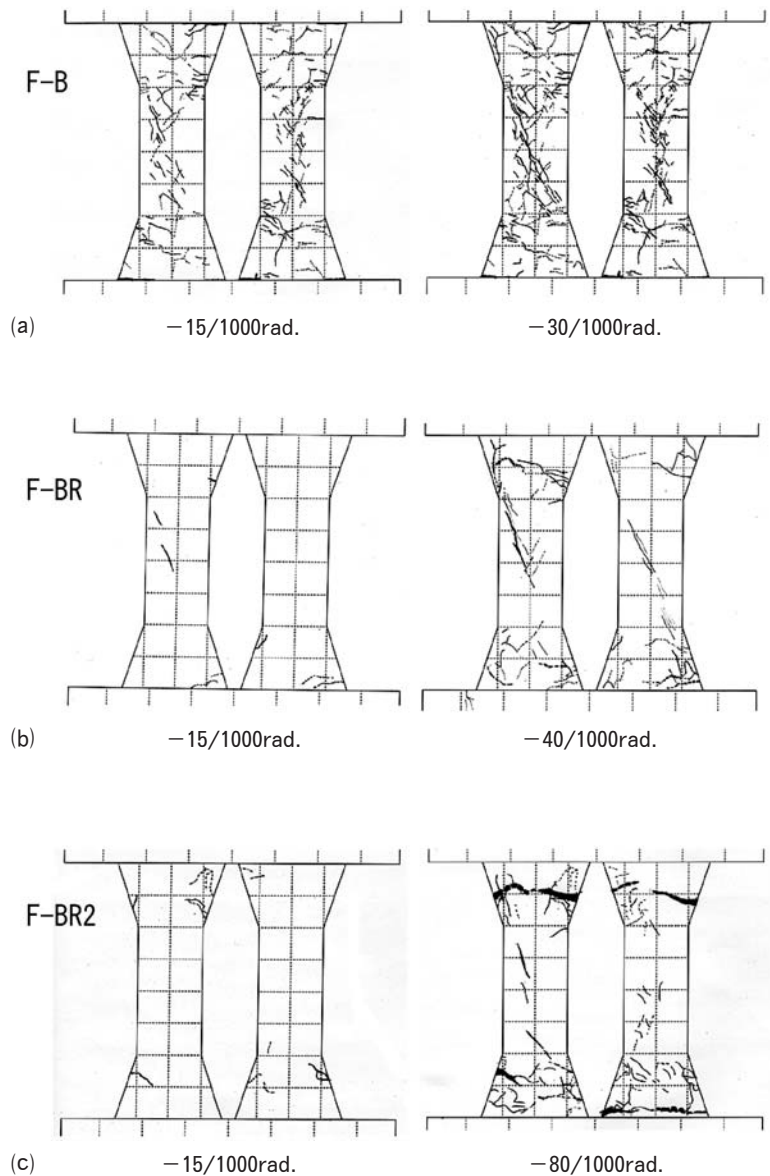
図-7 (a) 試験体F-B (b) F-BR (c) F-BR2の破壊状況

筋がハンチ位置で降伏した。±15/1000radの加力時には、試験体F-Aで見られたエネルギー吸収部材絞り部近傍でのひび割れの局所化は見られず、界面のひび割れ幅が1mm程度まで拡大しつつも、図-7(a)に示すように、試験体F-Aよりも多数の微細ひび割れが試験体全体に分散して生じた。また、エネルギー吸収部材近傍のスタブ表面にひび割れが少し発生した。ただ、この段階では、ひび割れの荷重-部材角関係への影響はほとんどなかった。±30/1000radのサイクルでは、界面でスタブの表面コンクリートの一部がめくれあがり、ひび割れ幅が5mmまで拡大し、微細ひび割れも増加した(図-7(a)参照)。

れが確認されず、±10/1000radの加力時にエネルギー吸収部材のハンチ部側面に微細ひび割れが発生した。-15/1000radのサイクル終了時(-11サイクル)のひび割れ状況を見ると(図-7(b)参照)、試験体F-Aに比べひび割れが非常に少なかった。±30/1000radのサイクルでは、界面において補修していない部分でスタブの表面コンクリートの一部がめくれあがり、ひび割れ幅が5mm程度まで拡大した。

試験体F-BR2では、±6/1000radのサイクルまでひび割れが確認されず、±10/1000radの加力時にハンチ部側面に微細ひび割れが発生した。部材角の増大に伴い、新たにひび割れが生じるよりも試験体F-BRで生じたひび割れに損傷が局所化し、ひび割れ幅が拡大したケースが多かったため（図－7(c)参照）試験体F-BRで生じたひび割れには補修によってエポキシ樹脂が十分に注入されていなかったと考えられる。

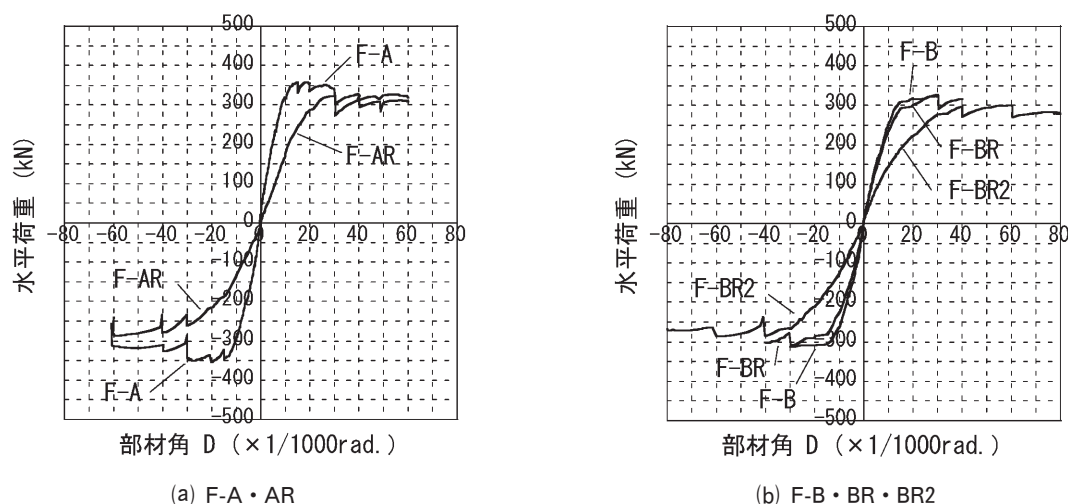
図－8 各試験体の水平荷重一部材角の包絡線

試験体F-AとF-ARの水平荷重一部材角の関係の包絡線を図－8(a)に示す。試験体F-ARは試験体F-Aに比べ、初期の水平荷重および剛性が大きく低下し、最大耐力も低下している。さらに試験体F-Aでは、正加力と負加力で各所定部材角時ともほぼ同じ水平荷重で、最大耐力も同じであったが、補修後の試験体F-ARでは、正加力に比べ負加力の水平荷重が各所定部材角時とも大幅に低下した。これらのことから、エポキシ樹脂低圧注入工法では、試験体のひび割れ補修が均一になされていないことが考えられる。この原因として、高靱性セメント系複合材料の損傷では微細なひび割れが多いため、試験体の外部からひび割れにエポキシ樹脂を注入することは困難であること、さらにひび割れへの補修材の充填状況が確認できないことが考えられる。

の包絡線を図－8(b)に示す。試験体F-BRの水平荷重および剛性は、試験体F-Bに比べ、部材角30/1000radまで僅かな低下しか見られなかった。さらに、試験体F-BRの正加力と負加力の各所定部材角時での水平荷重は負加力の方が若干小さいが、試験体F-Bでも同様の傾向が見られ、試験体F-Aで見られたような正負加力による大幅な違いは見られなかった。これらのことから、損傷を受けた試験体F-Bが注入ホースによるエポキシ樹脂注入工法により適切に補修されたため、試験体F-BRは損傷を受ける前の構造性能にほぼ回復されたと考えられる。

2回目の補修を施した試験体F-BR2の水平荷重および剛性は、試験体F-BRに比べ部材角20/1000radまで大幅な低下が見られたが、部材角40/1000radでは少し改善した。その後、部材角80/1000radまで耐力を維持し、安定した履歴を描いた。試験体F-BR2が、試験体F-BRにくらべ構造性能が大きく低下した原因は、1回目のエポキシ樹脂の注入により、注入ホース近傍の空隙が塞がれたため、2回目の補修時にエポキシ樹脂が1回目ほど十分にひび割れに注入されなかったためと考えられる。
