1. 浅沼組名古屋支店改修工事前後の振動特性調査報告

A Report on dynamic characteristics of Nagoya branch office of Asanuma Corporation
before and after renovation work based on vibration measurements

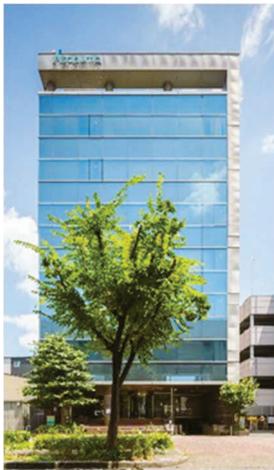
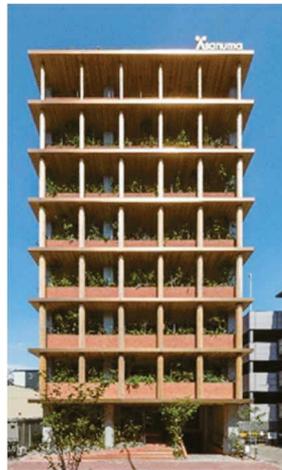
(a) 改修前 (b) 改修後
写真1 改修前後の建物のファサード

改修工事は、柱梁など構造躯体の変更が無いものの、一部の床を取り除き吹き抜け空間としたこと、また内外装材なども従来のものから自然素材を利用した素材などに大幅に変更された。それらによって建物は少なからず影響を受け変化するため、改修前後で振動測定を実施し、構造特性の変化が少ないことを実証した。

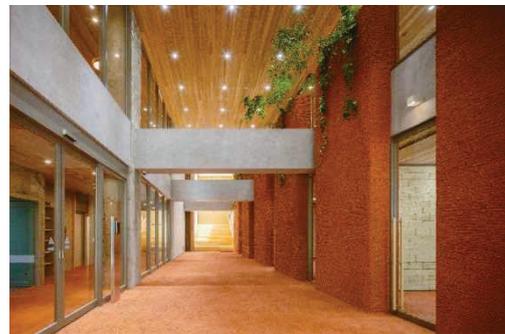
写真2 改修後の1~2階の吹き抜け空間

本改修工事では、柱梁など構造躯体の変更が無いものの、一部の床を取り除き吹き抜け空間とし、内外装材なども自然素材などに大幅に変更された。それらによって建物の振動特性が変化することが懸念された。そこで、改修工事前後で振動測定を行い、建物の振動性状の変化について確認を行うこととした。また、一部の床にTMDを設置し、その効果について検証をおこなった。本報は、改修前後における建物の振動特性の変化、および床に設置したTMDの設置計画方法から設置後の検証結果について述べたものである。
