## 12. 土地履歴調査による地中支障物の予測手法

### Prediction Method of Underground Obstacles by Survey of Land History

本報告は、トラブル防止を目的とした地盤性状の把握方法・地盤の成立ちおよび土地利用経緯の確認方法について以下に記述する。

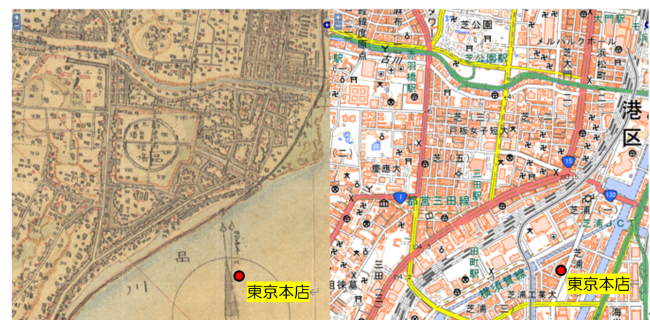
図-3 歴史的農業環境閲覧システム（東京本店付近）

図-3は関東地方における農業環境を示した地図で、栽培していた作物から地盤性状の把握(水田→低湿地)が可能である。地図より予測された支障物について、構造を特定する目的空中写真の推移を確認する。空中写真は下記より入手することが可能である。

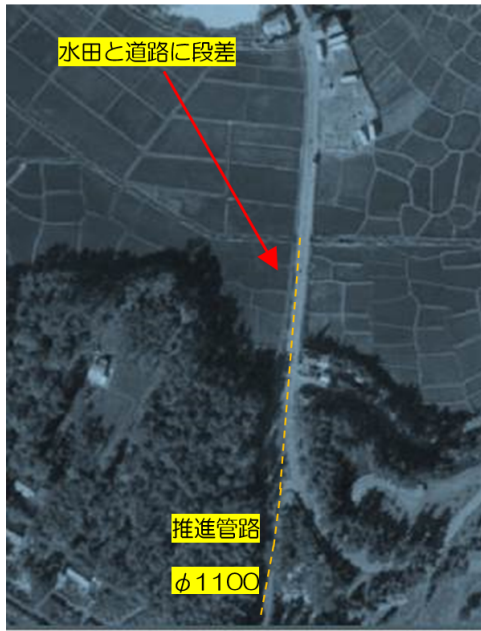
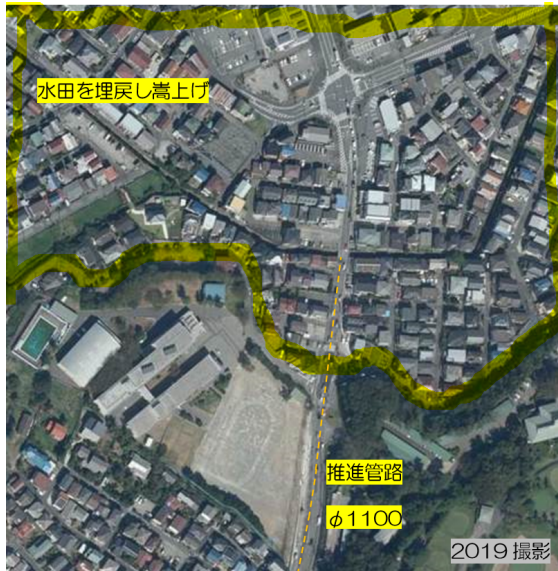
1960.11.3 (昭和 35 年) 撮影

Ap 層が昔の水田があった高さでは？

昔の水田跡だとすると、あぜ道の本杭がある可能性が高い。

図ー5 空中写真により支障物の存在が予測された事例

以下は空中写真により支障物を予測した事例である。 $\phi 1100$  の管路を推進工法で  $L=1045m$  施工する計画、到達付近の軟弱層中で推進不能となった。空中写真の推移から木杭の存在が予測され、掘進機部掘削調査により木材の存在が確認された。
