# 2. RM ユニットを用いた増設耐震壁補強工法の開発

## -その3 増打ち壁による補強工法およびエポキシ樹脂による接着接合-

Development of RM Retrofit Shear Wall

-Part 3 Thickening Existing Shear Wall and Joint Method using Epoxy Resin-

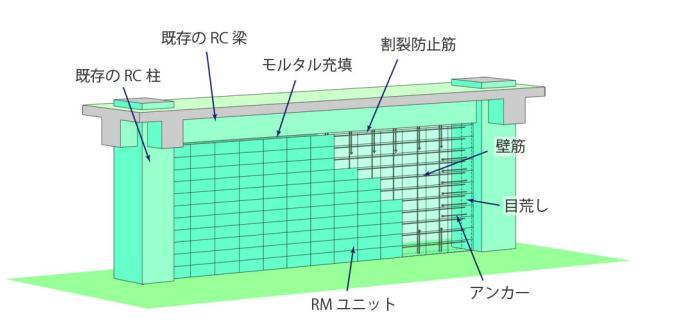
従来の RM 耐震補強工法(図-1)は、既存建築物のオ ープンフレーム内に増設耐震壁を構築するため、既存建築 物の内部空間の機能に与える影響が大きく、適用可能なケ ースが限定されていた。また、既存躯体と増設 RM 壁との 接合にあと施工アンカーを用いるため、施工時の騒音・振 動・粉塵を低減する工法が望まれていた。

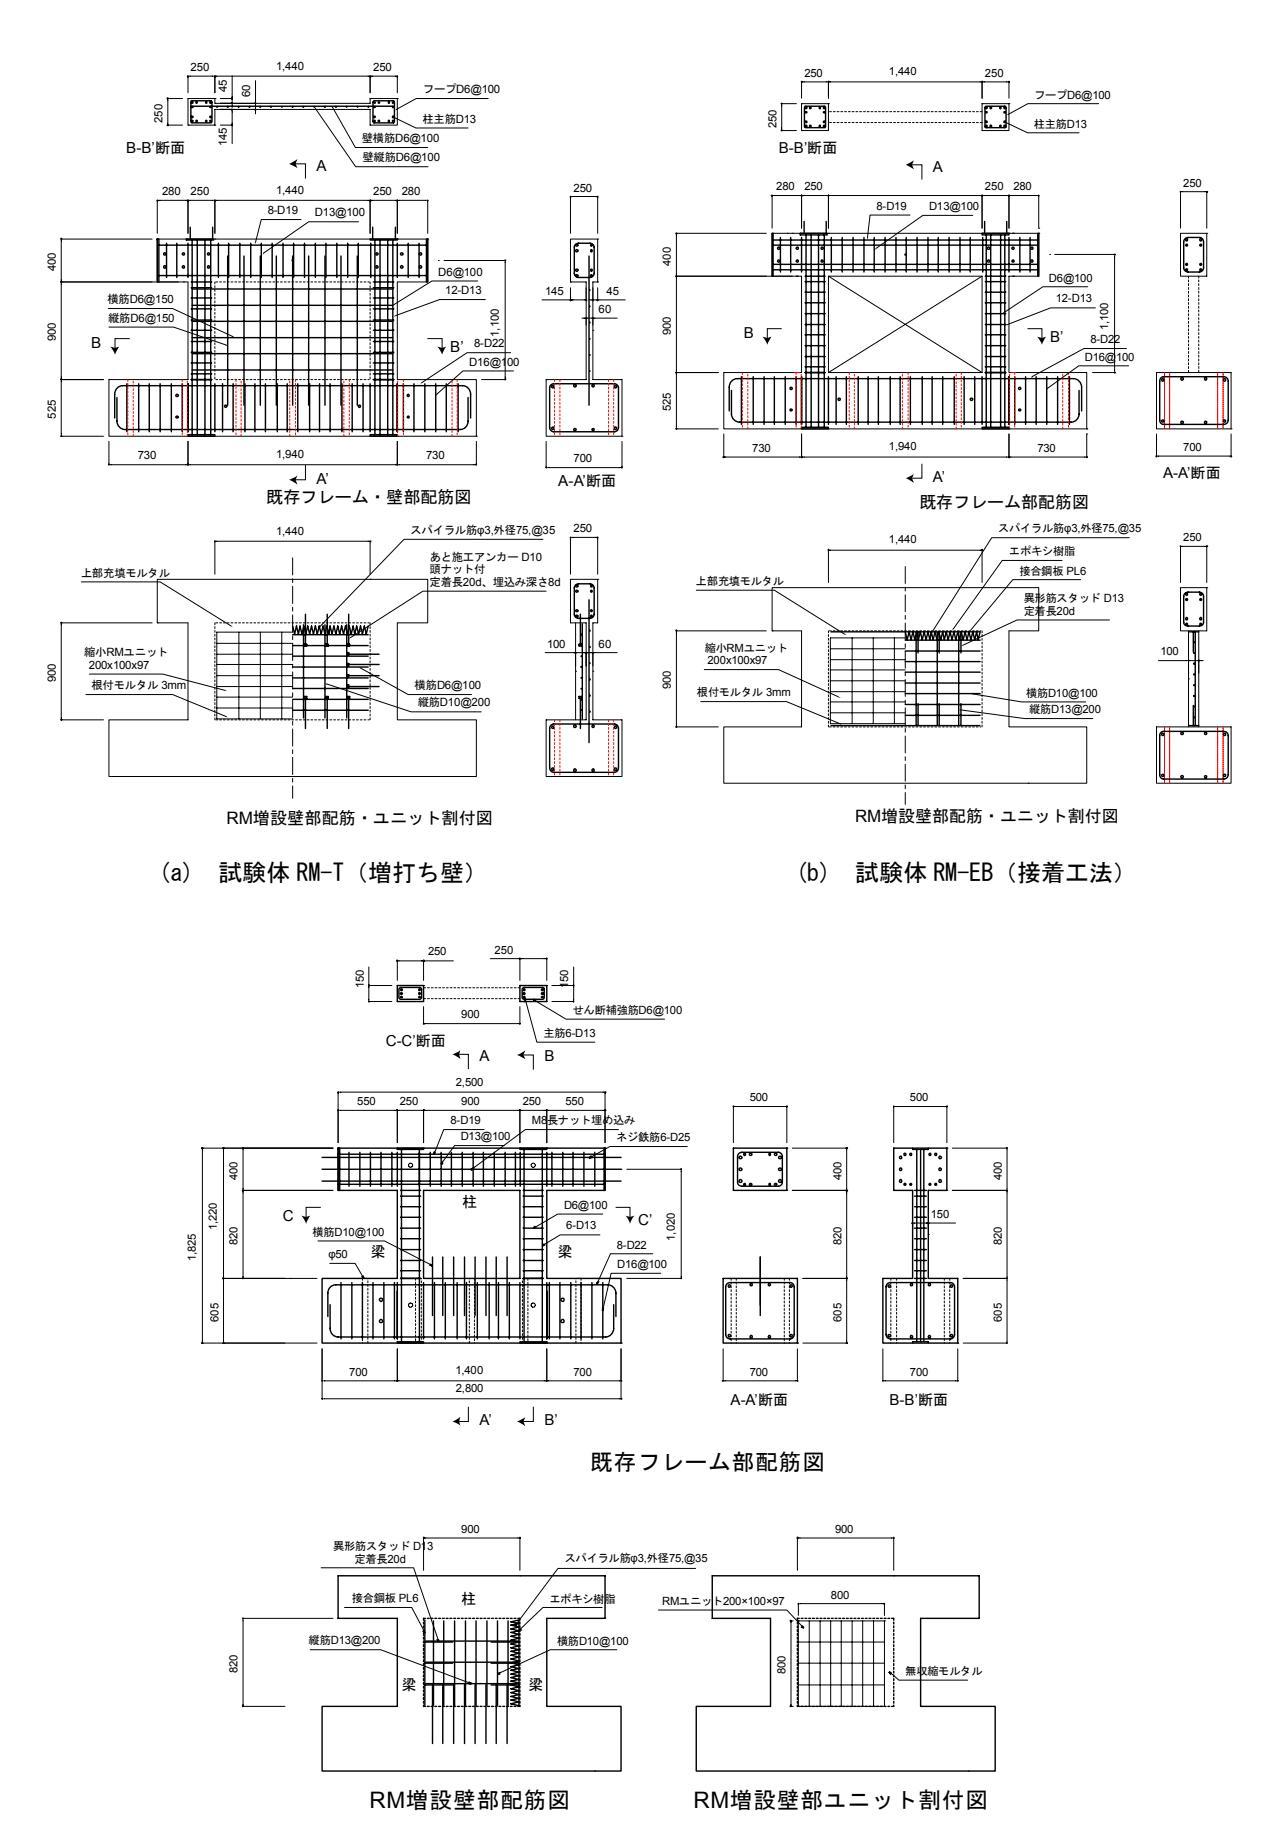
図-2 試験体図

1層1スパンの RC 耐震壁に、RM 耐震補強工法による 壁の増打ち補強を行った試験体を1体製作した(RM-T)。 試験体の配筋図を図-2(a)に示す。既存壁厚を60mm、増 打ち壁厚を100mmとし、増打ち後の壁厚(160mm)の中 心が載荷面に位置するようにした。既存壁の表面は無処理 とし、ジベル筋などの接合筋の配置や目荒らしなどの処理 は行わなかった。一方、柱および梁は面積比約15%の目荒 らしを行ない、有機系カプセル型の接着剤によるあと施工 アンカーを施工した。

梁下の接合部破壊を想定した試験体1体(RM-EB)と、 柱と RM 壁との接合部破壊を想定した試験体1体 (RM-EC)を製作した。RM-EB では1層1スパンの RC 柱梁架構に、接着工法を用いた RM 耐震補強工法による耐 震補強を行った。RM-EC では1層1/2 スパンの RC 柱梁架 構に RM 耐震補強を行なった後、柱が試験体の上部に位置 するように 90 度回転させた。図-2(b)、(c)に試験体 RM-EB、RM-EC の配筋図を示す。

既存躯体と壁との接合部は、梁壁間を接着接合とし、柱 壁間は目荒らしのみとした。すなわち、上下梁の接合面(壁 と接合する面)には接合プレートを接着剤(エポキシ樹脂) で圧着し、柱の接合面は面積比15%の目荒らしを行った。

試験体に使用する RM ユニットは縮小モデルの加工精 度の都合により、縦目地のみが打込み目地仕様となってい る。そのため、縦目地は打込み目地とし、フェイスシェル の側面に接着剤を塗布し、予備接着を行った。横目地は目 地厚さ 3mm の薄目地とし、既調合モルタルを目地モルタ ルに使用した。また、最下段の RM ユニットと梁上との間 は 3mm 程度の高さの根付モルタル(目地モルタルと同材 料)を塗った。

RM ユニットの割付はスパン中央に対して左右対称とし、 寸法調整のための RM ユニットの切断は行わないことと した。RM ユニットと左右の柱面との間に生じる約 20mm の空隙は、壁体部に充填するモルタルを同時に充填した。

梁下の空隙には、スパイラル筋(φ3、外径 75mm)を 配置し、無収縮グラウトを充填した。

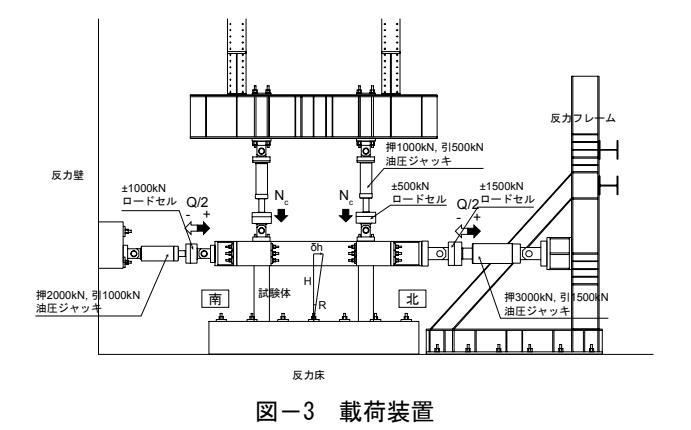
図-3に示す載荷装置により、油圧ジャッキを用いて左 右から梁を押し引きし、左右のジャッキの荷重がほぼ等し くなるように制御した。試験体 RM-T、RM-EB では、試験 体両側の柱の頂部に柱軸力比 0.15 の一定軸力を載荷し、 RM-EC に対しては軸力は加えないものとした。

左右の荷重の合計をせん断力 Q、下スタブと梁との相対 変位( $\delta$ h)を載荷点高さ(H)で除したものを変形角 R とした。

載荷スケジュールは変形角 R=0.5/1000、2/1000、5/1000、 10/1000、15/1000(各3回)、20/1000(1回)の正負交番 載荷とした。

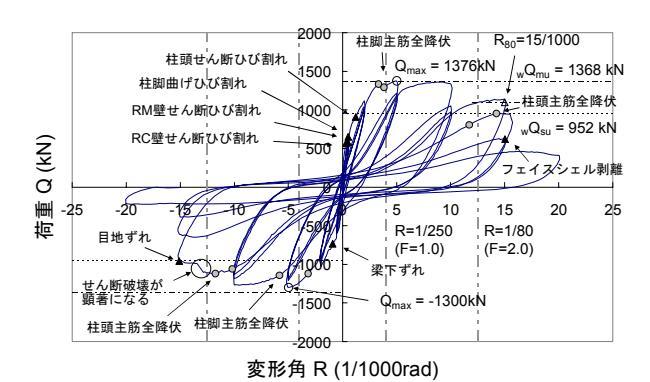
図ー4 荷重変形関係 (RM-T)

試験体の荷重変形関係を図-4 に、最終状況を写真-1 に示す。

試験体は、変形角 R=0.5/1000 までに RC 壁板、RM 壁板 ともにせん断ひび割れが発生し、柱に曲げひび割れが発生 した。その後、柱頭部にせん断ひび割れ、梁下に接合面に 沿ったひび割れが生じ、R=5/1000 までに引張側柱脚の柱主 筋が全て引張降伏した後、最大荷重となった。

変形角 R=10/1000 では柱にせん断ひび割れが生じ、 R=15/1000 の負方向載荷時で柱頭の柱主筋が降伏し、RC 壁板のスリップ破壊と見られるひび割れが生じた。このと き、RM 壁側では RM ユニットの目地のずれが生じており、 RM ユニット内部では、RC 壁板同様のスリップ破壊を生 じていた可能性が考えられる。

その後の繰り返し載荷で RC 壁板、RM 壁板のスリップ 破壊が顕著になり、荷重が大きく低下したため、R=20/1000 の繰り返しを1回行った後、載荷を終了した。限界層間変 形角 R<sub>80</sub>は 15/1000 となった。

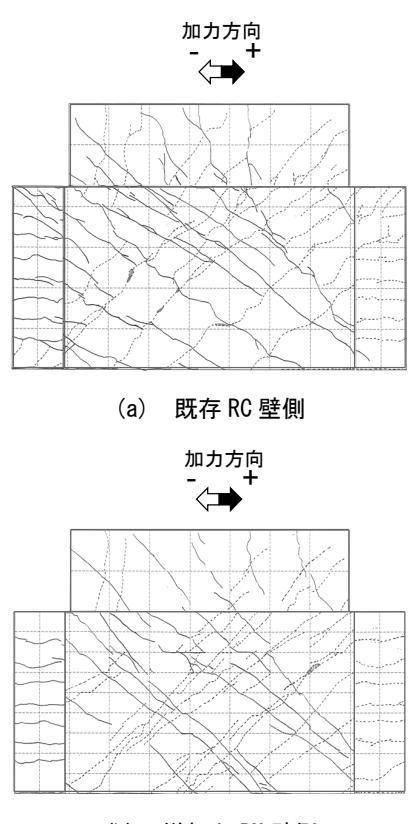
(b) 増打ち RM 壁側 図-5 試験体 RM-T ひび割れ図(R=10/1000 時)

変形角 R=10/1000 時の既存 RC 壁、増打ち RM 壁に発生 したひび割れ(図-5)を比較すると、ひび割れの分布、 角度などが類似している。このことから、壁板の応力状態 は両者でほぼ同様であったと考えられ、RM 壁板への荷重 伝達は既存壁と同程度であったといえる。

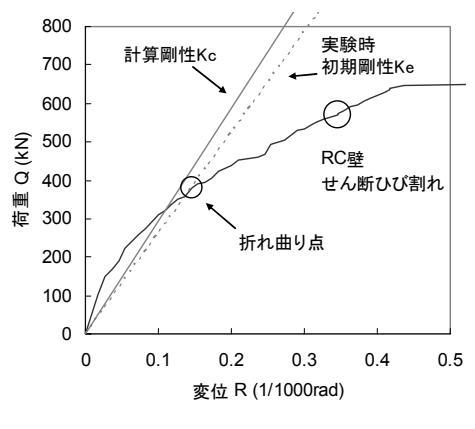
図ー6 初期剛性の比較 (RM-T)

実験時初期剛性 $K_e$ と計算剛性 $K_c$ の比較を図-6に示す。 実験時初期剛性 $K_e$ は荷重変形関係の折れ曲がり点における割線剛性とした。増打ち部分を含めて一体打ち壁とみなした場合の計算剛性 $K_c$ に対する実験時初期剛性 $K_e$ の比は0.89であった。また、梁下のずれ変位がR=0.5/1000時で0.04mmと小さいことから、RM増打ち壁板と既存壁の変形はほぼ一致していたと考えられる。

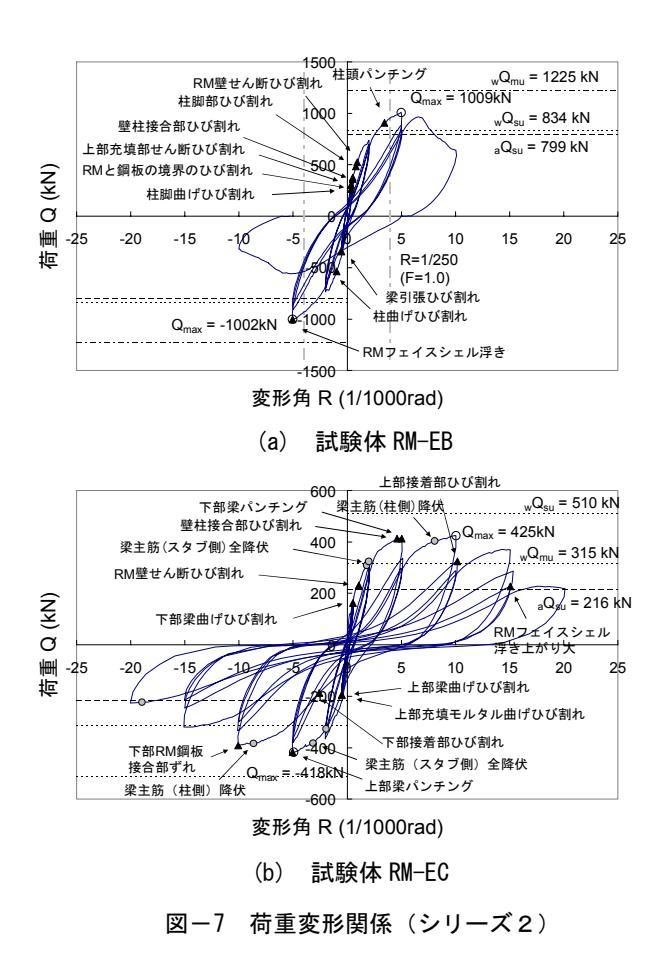
試験体 RM-EB の荷重変形関係を図-7(a)に、最終状況 を写真-2に示す。

変形角 R=0.5/1000 で柱脚に曲げひび割れが生じ、 R=2/1000 で壁にせん断ひび割れが発生した。R=5/1000 ま でに柱頭にパンチングによるひび割れが生じた後、最大荷 重となった。

変形角 R=5/1000~6/1000 までに壁板や柱のせん断ひび 割れ幅が拡大し、柱帯筋、壁横筋が降伏した。その後、荷 重が大きく低下し始めたため、R=10/1000 の繰り返しで載 荷を終了した。限界層間変形角 R<sub>80</sub>は7.9/1000 であり、載 荷終了時まで柱主筋や異形筋スタッドは降伏しなかった。 また、梁とエポキシ樹脂との界面にひび割れはなく、接合 鋼板と無収縮モルタルとの間にひび割れが生じていた。

試験体 RM-EC の荷重変形関係を図-7(b)に示す。

変形角 R=0.5/1000 の繰り返しで梁に曲げひび割れが発 生し、グラウト部分に曲げひび割れが発生した。R=1/1000 ~2/1000 までに壁にせん断ひび割れが発生し、R=2/1000

変形角 R=5/1000 で、上部柱壁間の接合部分にひび割れ が発生し、梁上部にはパンチングによるひび割れが発生し た。R=8/1000 で引張側梁上部の外側主筋が降伏し、 R=10/1000 で最大荷重となった。その後の載荷では、引張 側梁下部の開き、圧縮側梁下部のせん断ひび割れ、壁のせ ん断ひび割れが顕著になり、R=20/1000 でフェイスシェル が剥離した。

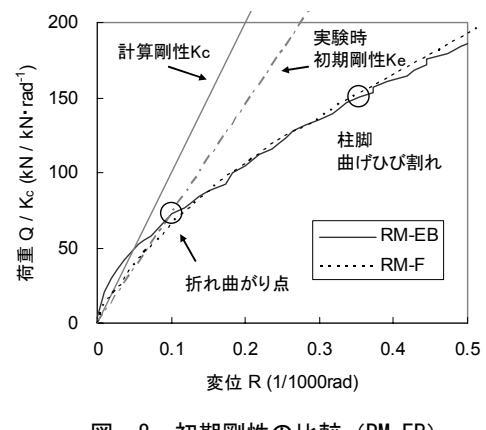
図-8 初期剛性の比較 (RM-EB)

試験体 RM-EB の初期剛性を図-8 に示す。図中の荷重 は計算剛性で正規化した。実験時初期剛性は荷重変形関係 の折れ曲がり点における割線剛性とした。一体打ち壁とみ なした場合の計算剛性に対する実験時初期剛性の比は 0.73 であった。前報<sup>1)</sup>によるアンカー接続による増設壁試 験体 RM-F の実験結果と比較すると、変形角 0.1/1000 まで は試験体 RM-EB の剛性が高く、その後の荷重変形関係は ほぼ同等となっている。また、変形角 R=0.5/1000 の時点で は梁壁接合面のひび割れは観察されず、ずれ変形は認めら れなかった。以上のように、接着接合による試験体 RM-EB の初期剛性はアンカー接合による試験体 RM-Fと同等以上 であった。
