6. DIC 法を用いた火害を受けたコンクリートの劣化深さの推定に関する実験

Experimental Study on Estimating the Deterioration depth of Cover concrete due to Fire Damage using Digital Image Correlation Method

要 旨

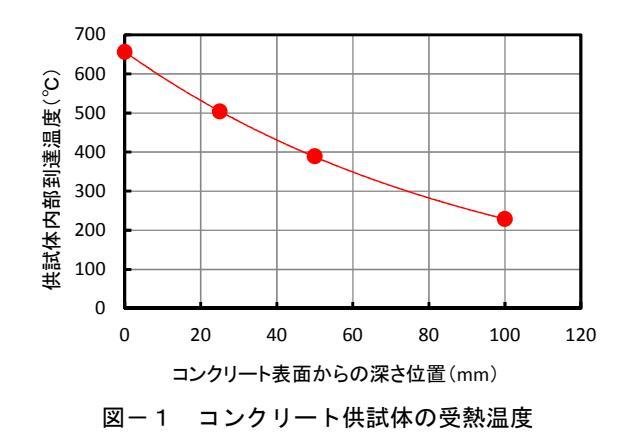
図-1に、コンクリート供試体の深さ方向の受熱温度 を熱電対により計測した結果を示す。炉内温度 770℃に 対して、コンクリート供試体の受熱時間 5 時間後におけ る最高到達温度は、表面で 656℃、表層から深さ 50mm の位置で 389℃、100mm の位置で 229℃であった。一般 に、コンクリートの圧縮強度は、300℃以上の受熱により 徐々に強度低下が生じ、500℃では常温時の強度の 60% 以下に低下、ヤング係数は受熱温度と共に徐々に低下す る²⁾ ことになる。本実験に使用したコンクリート供試体 は、図-1から、表面からの深さが 70mm 程度の位置ま で 300℃以上の熱を受けていることから、この深さ以浅 の領域には微細ひび割れの発生など、マトリックスの弛 緩が生じている可能性があると想定される。

DIC 法による三次元ひずみ計測システムでは、写真-1に示すようなランダム模様を付した供試体表面全面の 局所ひずみを連続計測すると共に、画像処理によって載 荷途中の局所ひずみの挙動の変化がリアルタイムで可視 化される。そこで、本実験においては、深さ方向の劣化の 程度を推定するために、供試体端面からの深さ(高さ)5, 6,7,8,9cmの位置(それぞれ P1~P5の位置)の圧縮試 験時の供試体表面の局部ひずみ(軸方向圧縮ひずみ)の挙 動を抽出することとした。これらの位置を選定した理由 は、図-1に示す After Fire 供試体の受熱温度が 300℃ を下回る程度の深さ(深さ 80mm 以深)までは、受熱に よる劣化が生じていないと想定したことによるものであ り、本実験で設定した各測定ポイントの局部ひずみの挙 動を捉えることによって、劣化深さをセンチメートルオ ーダーで把握できると考えたためである。

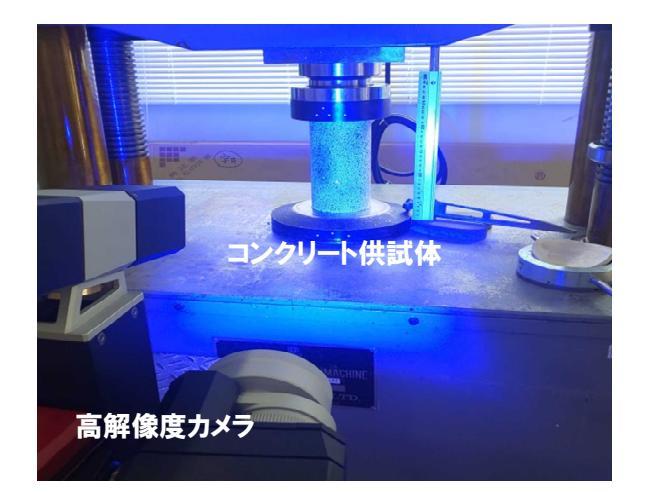
写真-1 三次元ひずみ測定システムの状況

DIC 法による三次元変位・ひずみ測定システムでの載 荷時のひずみの計測状況を写真-1に示す。コンクリー トの耐圧試験機に供試体を設置して載荷するのと同時に, 高解像度カメラでの三次元ひずみ計測を開始し,供試体 が破壊するまで継続した。

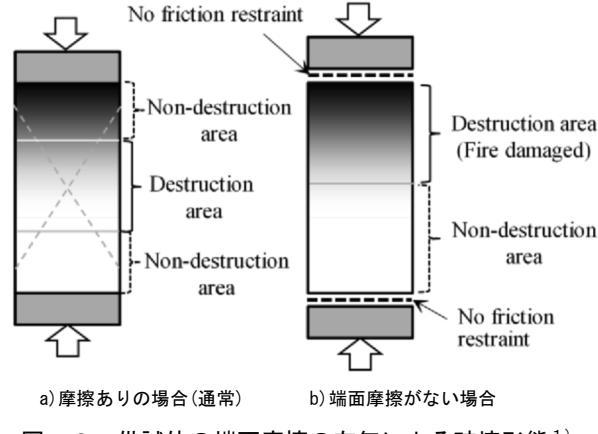
図-2 供試体の端面摩擦の有無による破壊形態¹⁾

ここで,通常の圧縮試験では,加圧板と供試体間に端面 摩擦が生じ,図-2a)のように供試体端面付近が加圧板 との摩擦により三軸圧縮状態となり,破壊域が供試体の 端部から中央部に移行するせん断破壊型の破壊パターン となる。一方,図-2b)に示すように,テフロンシートを 挿入して加圧板と供試体端面の摩擦を減じる対策を施し た場合には,供試体の加圧板に接する上下端部が拘束状 態とならず,破壊域が最も脆弱な部分に移行,つまり本実 験に用いる供試体では,受熱を受けて損傷が生じている 供試体端面部から一軸圧縮により破壊することになる。

After Fire 供試体および未加熱供試体ともに,載荷時 には,供試体上下端面と加圧板の間に図-2b)に示すよ うにテフロンシート(シートを2枚重ねてその間にグリ ースを挿入)を設置し,供試体端面に生じる摩擦を極力低 減するように配慮した。また,供試体の耐圧試験機への設 置方向は,加熱面が上側となるように設置した。

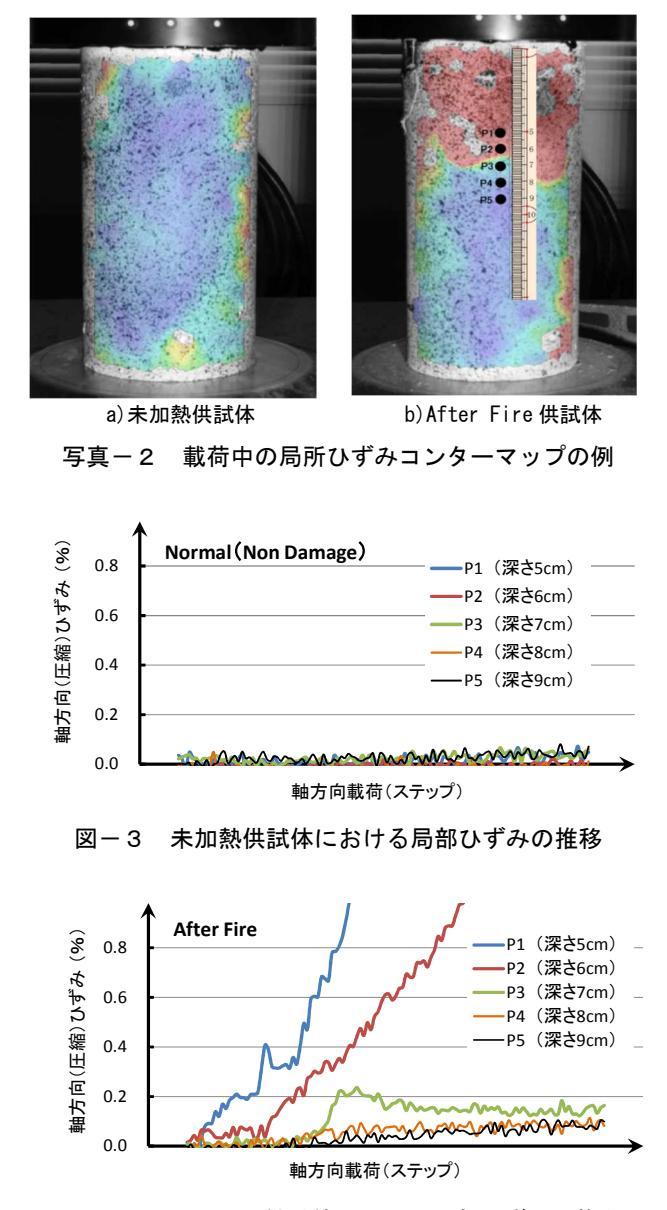
図-4 After Fire 供試体における局部ひずみの推移

ここで、供試体上面からの高さ(深さ)が 5cm~9cm (P1~P5)の位置に生じた軸方向圧縮ひずみの載荷中の 推移を図-3および図-4に示す。図-3には未加熱供 試体での計測結果を示しているが、P1~P5の各点におけ る載荷中の軸方向圧縮ひずみは、未加熱供試体の載荷中 のコンターマップに示されるようにほぼ同様に変化して いることが定量的に把握できる。これに対し、After Fire 供試体の P1~P5 の位置の局所ひずみの推移を図-4に 示す。P4と P5に示す深さ8cmより下部(深い位置)の ひずみ挙動は、図-3に示す未加熱供試体のひずみ挙動 と類似し載荷とともに徐々にひずみが増大する傾向にあ

るが、図-4のP1~P3 (深さ5cm~7cm)の軸方向圧縮 ひずみの挙動には、積荷途中における軸方向圧縮ひずみ の急激な増大がみられ、供試体上端部、つまり加熱により 劣化を受けている部分に局所的な破壊が生じていること が伺える。ここでいう局所的な破壊とは、セメントマトリ ックスと粗骨材の界面の微細ひび割れを指し、加熱劣化 により局部的な破壊が生じている部位では、載荷中に骨 材界面の微細ひび割れが徐々に連結し進展することによ り、健全な部位とは異なる局部ひずみの挙動を呈すると 考えられる。このことに基づけば、図-4に示す加熱劣化 を受けたコンクリートの劣化深さが7cm 程度であること が容易に推定できる。

局部ひずみの計測結果を示す。載荷による各点 (P1~P5) のひずみ挙動は、図-4とはやや異なる傾向を示すもの の、図-4と同様に、供試体上端面から5~7cm (P1~P3) の位置における局部ひずみに特異な挙動が認められるこ とから、同条件の加熱劣化を受けた After Fire 供試体に よる、本報で示した推定手法の再現性が確認できた。

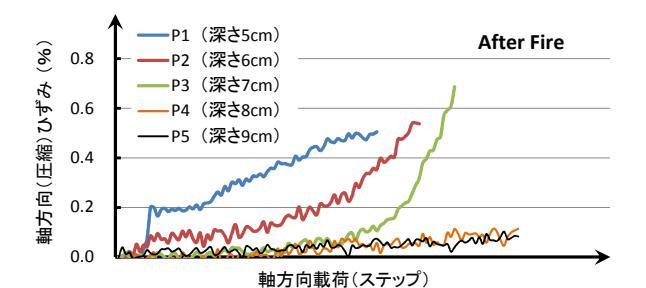
図-5 同条件での After Fire 供試体における推移

また、**図-5**に、**図-4**と同じ受熱環境で深さ方向に加 熱劣化を与えた After Fire 供試体における DIC 法による

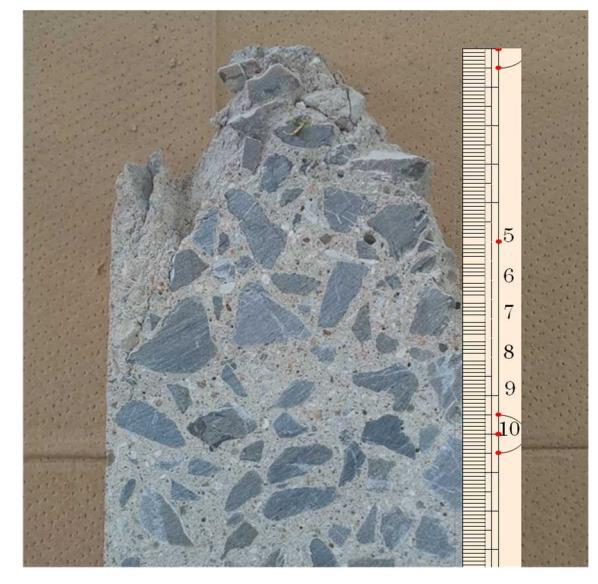
写真-3 After Fire 供試体の載荷後の切断面

加えて,載荷後の After Fire 供試体の縦方向の切断面 を写真-3に示す。一般に,コンクリートは 300℃~ 600℃の受熱により主としてモルタル部分が変色すると 考えられている。変色の程度は使用材料によって異なる が、**写真-3**では 7~8cm 付近の深さまで変色が生じて いることが確認できる。本実験に供した After Fire 供試 体は、図-1に示したように、深さ 7cm 程度までは 300℃ 以上の加熱を受けており、**写真-3**に示される変色領域 と概ね一致している。
