## 特殊地下壕対策事業 西茂呂地区特殊地下壕対策工事

工事件名 平成17年度特殊地下壕対策事業  
西茂呂地区特殊地下壕対策工事

### 工事概要

### 施工状況

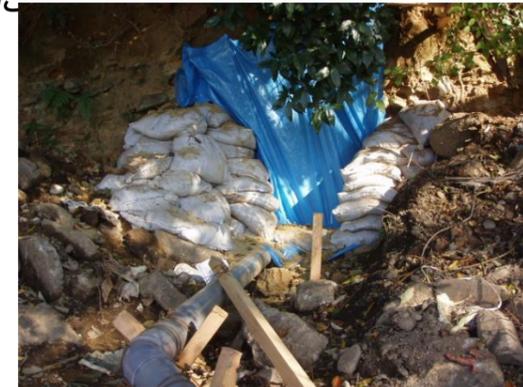
坑口閉塞状況

鹿沼市西茂呂1丁目ほか(鳩胸地区)において確認された地下壕(A、B、D壕)の充填工事です。坑内に照明設備を設置した後、充填材の吹込管(VU 100)を設置し、坑口を土のう、ブルーシート等により閉塞して吹込式により施工しました。

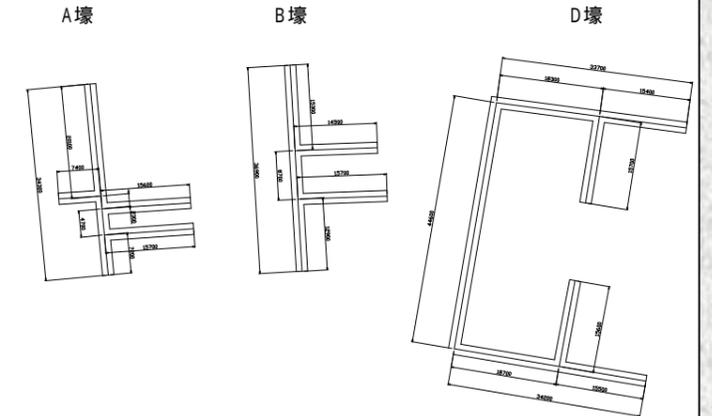
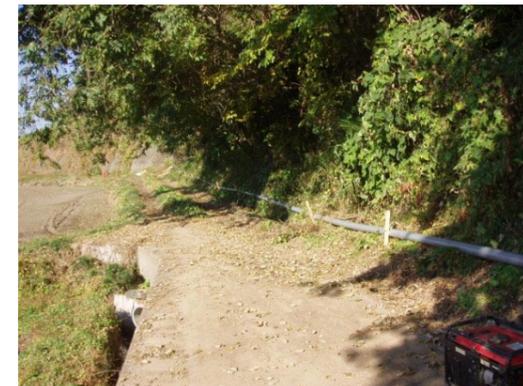
坑外配管状況

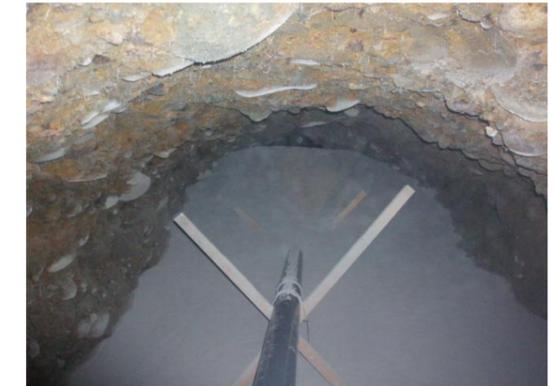
坑内充填状況

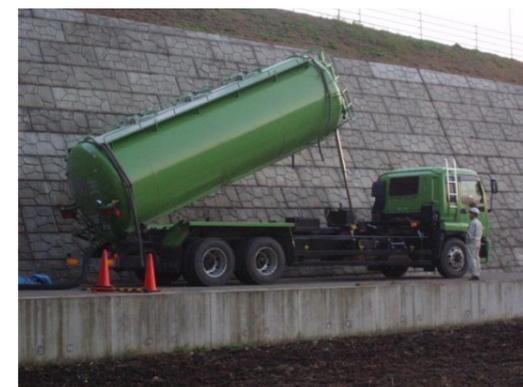
充填状況

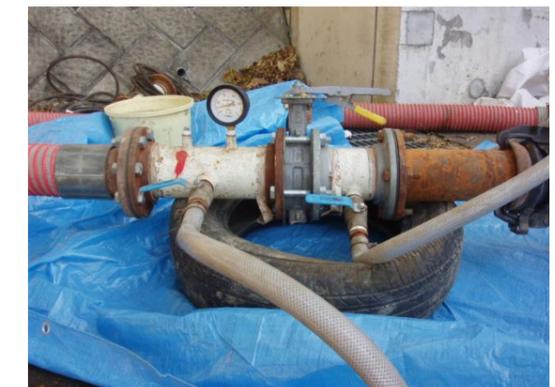
圧力管理装置
