### 13. 調整池内における泥水式推進工の到達施工

Reaching Construction of Muddy Water Propulsion in the Regulating Pondage

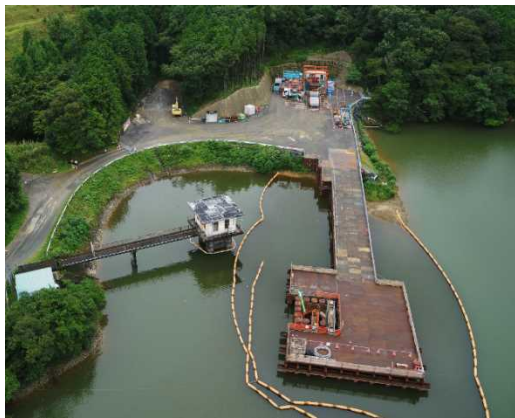
写真-1 工事箇所全景

本工事は、豊川用水幹線水路の老朽化対策である豊川用水二期事業のうち、駒場池内に泥水式推進工法で併設水路を設置する工事である。工事内容は、駒場池の取水口、取水工、管水路工φ1100 (L=99.07m 泥水式推進工法)、発進立坑（鋼矢板式立坑）および到達立坑（鋼管矢板式立坑）である。施工箇所である駒場池は供用中の調整池で、上水道、農業用水および工業用水の取水を常時行っており、工事箇所に近接して供用中の幹線水路取水口があるため、工事による水質汚濁防止対策と推進到達時の安全性確保が重要な工事であった（写真-1）。

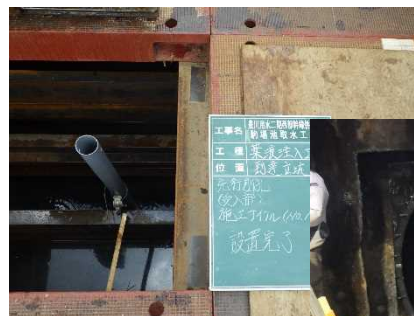
写真-2 塩ビ管 VU75 設置状況

① 到達部の薬液注入方法：安全に到達させるには、到達抗口の地盤改良を確実に施工することが重要であるが、施工箇所付近には供用中の幹線水路取水口があるため、薬液注入時の水質確保と注入管理が必要であった。対策として薬液注入箇所にはガイド管として塩ビ管を設置することとし（写真-2）、注入は塩ビ管内からロッドを挿入して削孔し、水ガラス系溶液型で薬液注入を行った。水質管理は調整池内取水口付近の2か所で、PH及び濁度についてリアルタイム水質監視（測定間隔1回/10分）を実施した。

①について：ガイド管として設置した塩ビ管の効果で、薬液注入工施工中に調整池内への薬剤の漏出は無く、到達抗口部の止水性を確保できた。また、リアルタイム水質監視の結果はPH及び濁度とも管理値内に収まった。

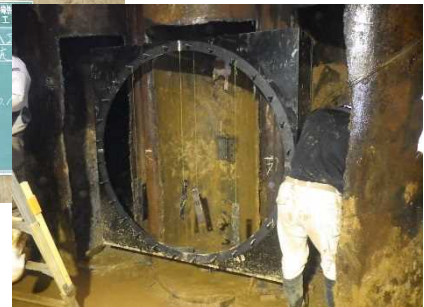
写真-3 鋼管矢板坑口設置状況

② 坑口工の位置・形状：到達立坑は大きな水圧が作用するため、剛性の高い鋼管矢板立坑が採用されており、一般的な鋼矢板に比べ土留壁の断面が大きく、推進到達時の押出長が長くなることから、鋼管矢板の鏡切から推進機押出までの間の安全性と止水性の確保が必要であった。対策として、鋼管矢板の内側を一部切欠き、鋼管矢板内部に鋼製坑口を設けることで推進機のパシアウト長を短縮した（写真-3）。

②について：坑口位置および形状を変更し到達時の押出長を130cmから65cmに短くすることで、鏡切から推進機押出までの時間を短縮し、到達部薬液注入の止水性を保ったまま推進機を止水パッキンにワイヤーで締め付けることができた。
