## 14. 名古屋支店改修工事における ReQuality 実現のための構造架構の実例

Example of Structural Frame for Realizing ReQuality in Nagoya Branch Renovation

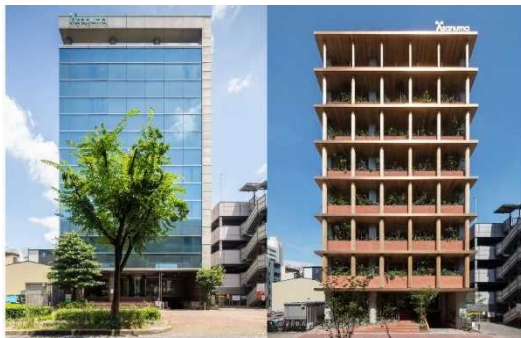
写真-1 外観比較 (左:改修前/右:改修後)

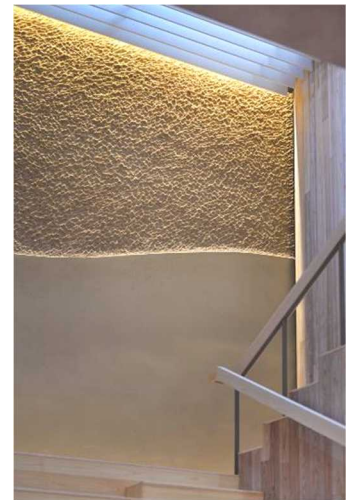
写真-4 左官壁完成写真

- ① 名古屋支店改修工事では 1 階の打合せ室に版築ブロックの壁を設置した。版築ブロックを異なる表情の「イモ目地」と「ウマ目地」になるように、版築ブロックの形状の工夫を行うとともに、載荷試験を行って安全性を確認した。
- ② 2 階には、現地で土を突き固めて作った版築壁を設置している。版築壁の背面には、建物本体の RC 壁から持ち出した鋼板を斜めに設置し、版築壁表面にも同じ傾斜を付けながら、土の締固めを行った。また、版築壁には地震時の面外方向への荷重に対しての抵抗要素として、アンカーピンを採用し、載荷試験を行って安全性を確認した。
- ③ 1 階から 2 階への増設階段の踊り場の壁には、左官職人で著名な久住有生氏の左官壁 (幅 4,090mm, 高さ 4,420mm) を設置した。当初、この左官壁は本体の鉄骨材に支持される H 鋼等に支持される計画となっており、地震時には、階段室の層間変形角に追従できずに損傷が発生する懸念があった。そこで、防振ゴムを介して、表面の左官壁を支持することとし、地震時には防振ゴムが免震建築物のような役割を果たし、階段室の変形に追従しないようにした。

- ① 版築ブロックでは、鉄骨の架構形式の工夫やブロック形状の工夫により、版築ブロックを高く積み上げることができ、ブロックによる目地の違いも表現できた。
- ② 版築壁では、背面に設置した鋼板やアンカーピンを用いることで、地震時の版築壁の崩壊を防ぐ架構とした。
- ③ 左官壁では、地震時に階段室と異なる挙動になるように、防振ゴムを利用した。それにより、地震時に階段室に発生する層間変形角による左官壁の損傷を防ぐ構造架構とした。
